COMUNE DI CAVEZZO
PROVINCIA DI MODENA

Piano Della Ricostruzione

SCHEDATURA EDIFICI SOGGETTI A REVISIONE DEL VINCOLO AI SENSI DEGLI ARTT. 6 E 12 L.R. 16/2012	ELABORATO D.1
	REV. 0.0

PERIZIA ASSEVERATA PER DANNI

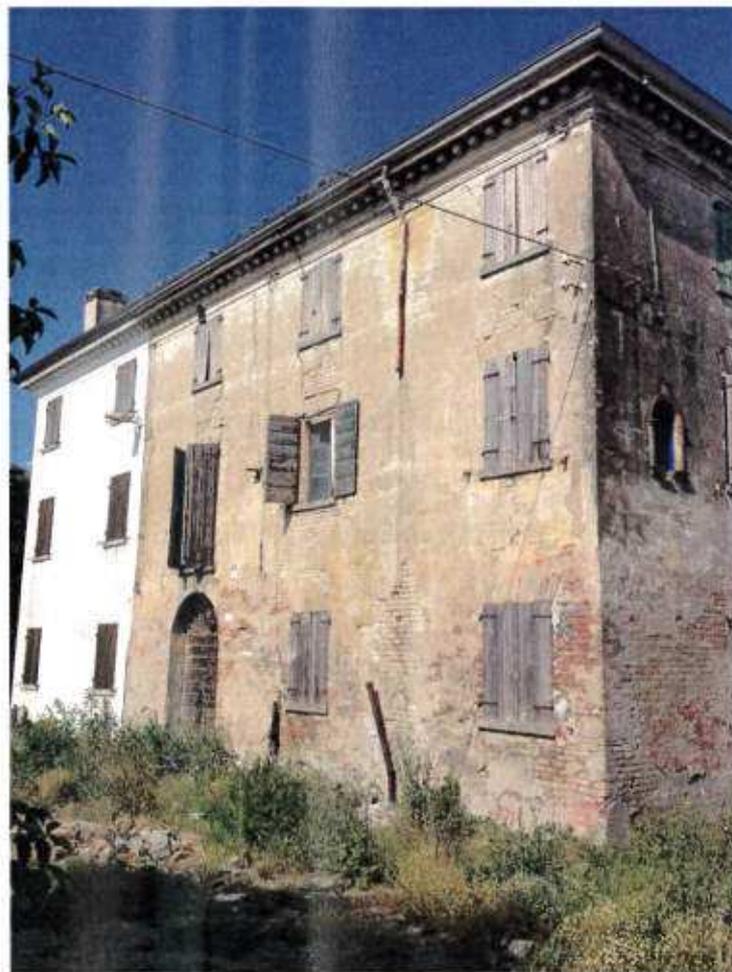
Scorcio prospettico dell'abitazione oggetto della presente relazione

Lo stato di danno che si andrà a esplicitare relativamente alla porzione più danneggiata, è reso particolarmente complesso a causa delle lesioni e dei crolli interni che non consentono l'accesso sicuro e che si possono evidenziare dall'esterno del fabbricato stesso.

Gli elementi costruttivi appaiono al momento particolarmente deteriorati e in avanzato stato di degrado a causa degli eventi sismici che li hanno interessati, dalla mancanza di vincoli tra elementi verticali e orizzontali, dalla scarsa capacità degli elementi strutturali di resistere a eventi sismici elevati come quelli che hanno interessato il territorio.

Le murature verticali sono interessate da **numerose fessurazioni e disconnessioni** a causa della tessitura delle murature e dalla qualità del legante presente: inoltre la molteplicità di collegamenti, dovuti ad ampliamenti probabilmente risalenti ad epoche diverse, e la mancanza di cordolature hanno **causato crepe e disconnessioni in molti punti, soprattutto tra le finestrate e i solai.**

Lo stato delle murature, ormai compromesse anche dalle numerose infiltrazioni, risulta **particolarmente compromesso** e di difficile recupero se non mediante pesanti interventi di scuci/cuci così come meglio evidenziato nelle **tavole A 2.1 Progetto e S 1.1 Lesioni.**

Inoltre si evidenzia **un ribaltamento della parete a Nord prospiciente la via Pioppa con lesioni passanti diffuse.**

Visto il degrado delle murature, la tessitura dell'elemento murario e la scarsa consistenza residua del legante, si ritiene opportuno procedere alla **demolizione totale della zona Nord con fedele ricostruzione**. Questa soluzione è necessaria anziché operare con profondi interventi di scuci/cuci, che non garantirebbero un comportamento omogeneo delle strutture.

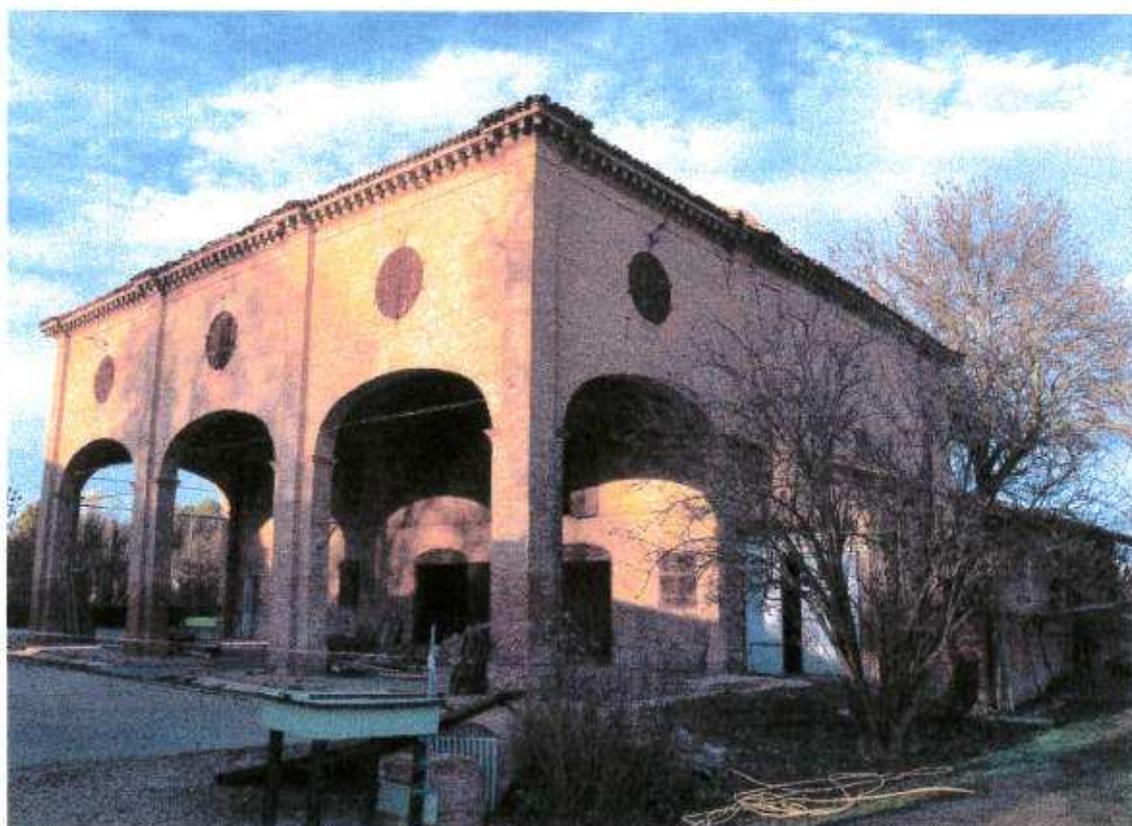
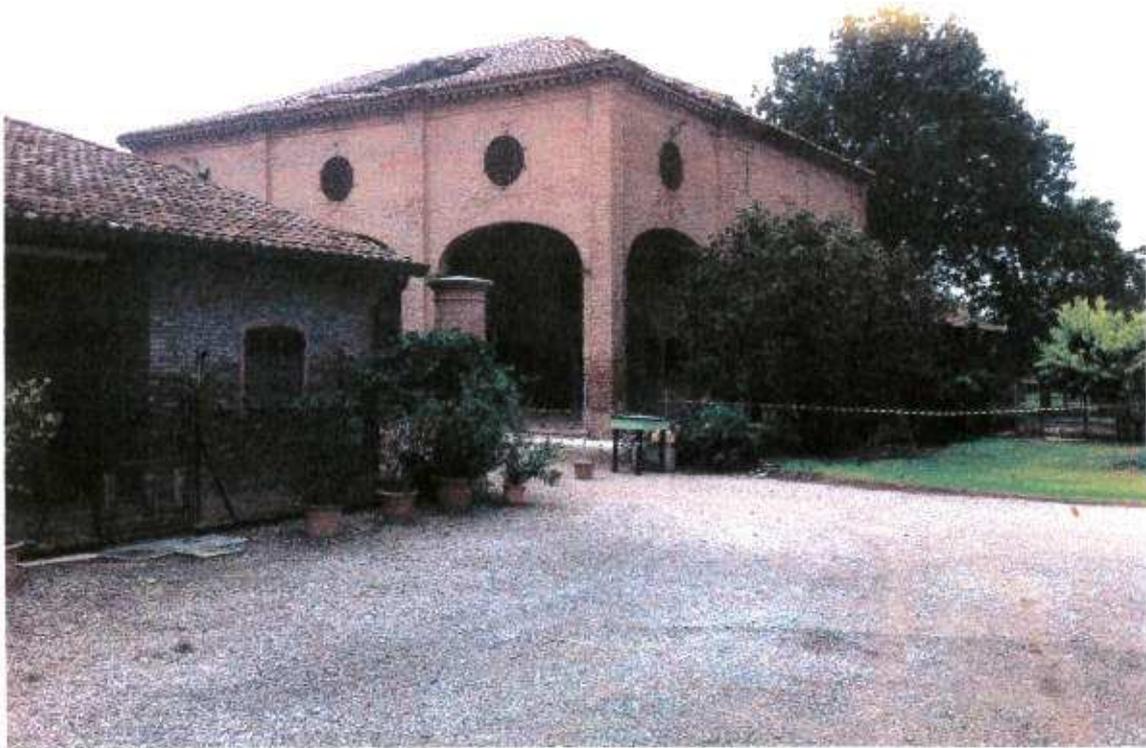
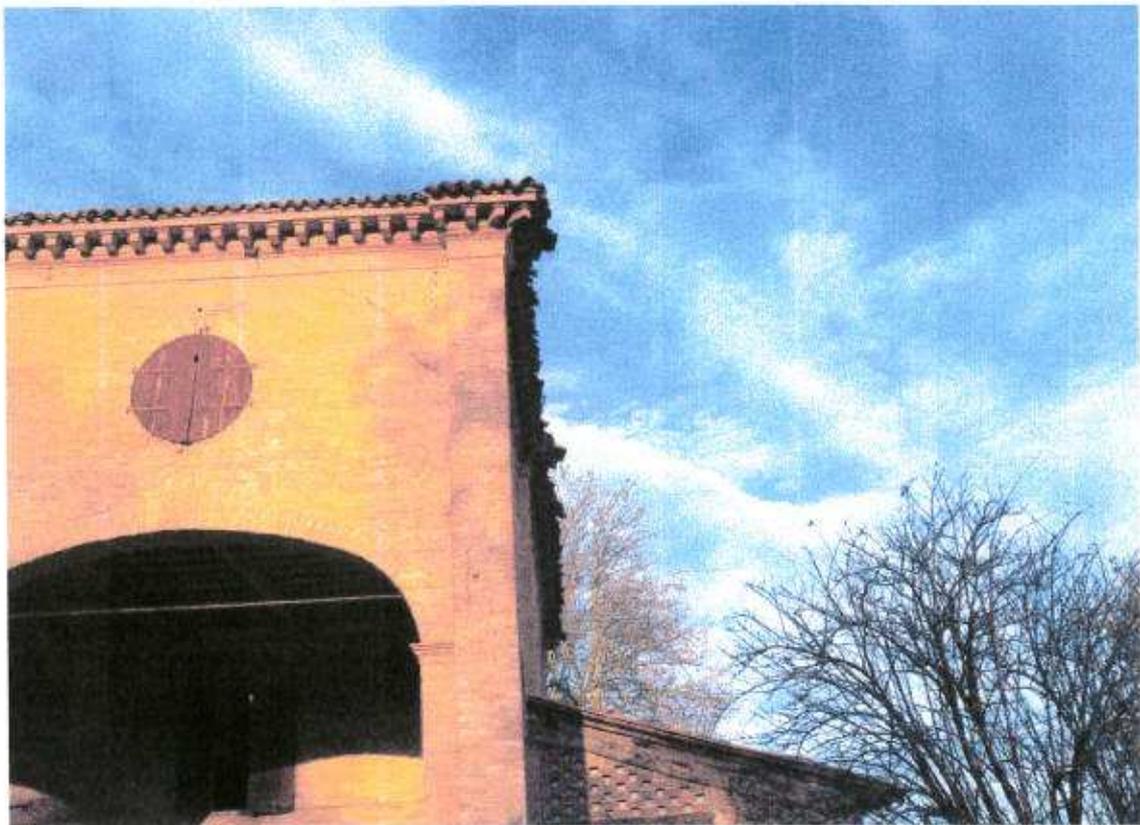
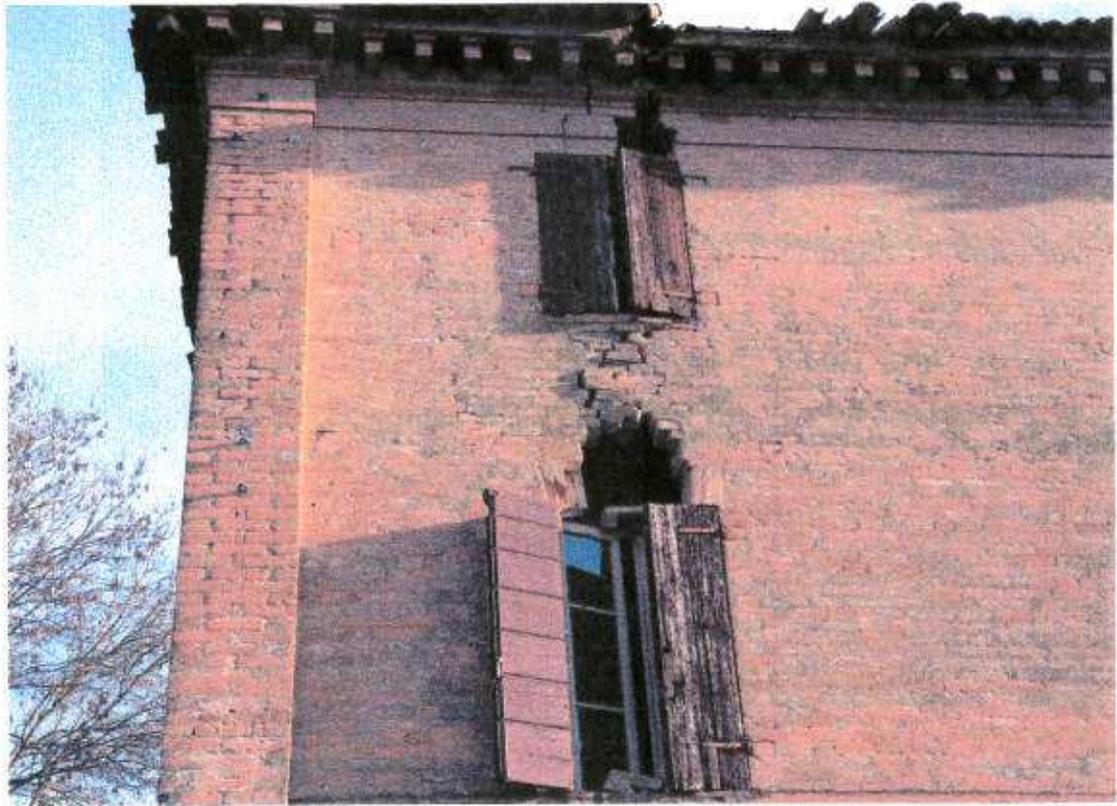
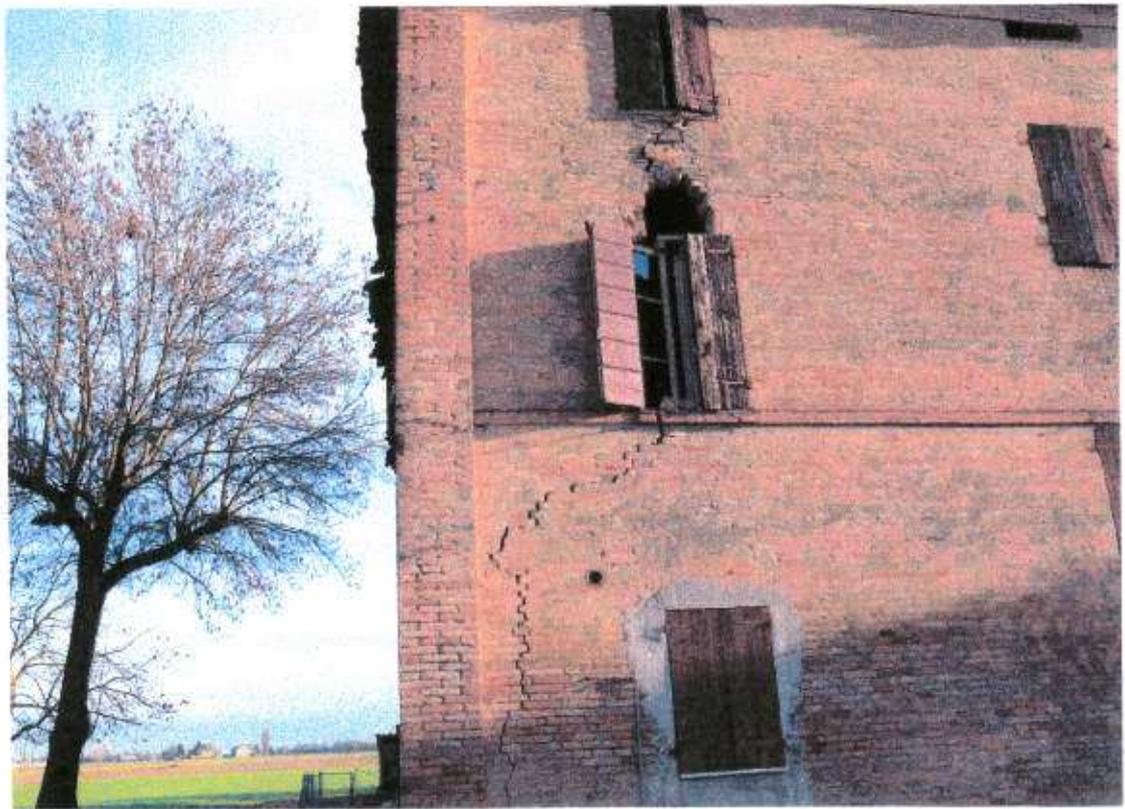
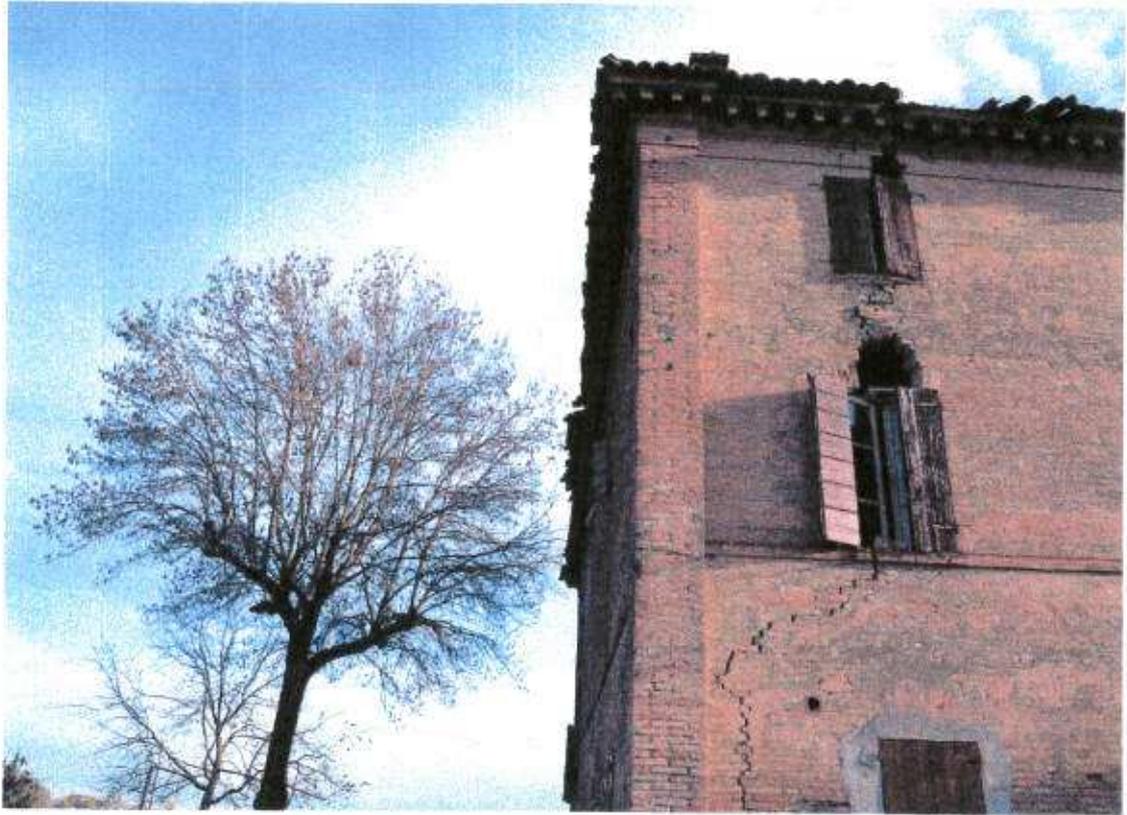
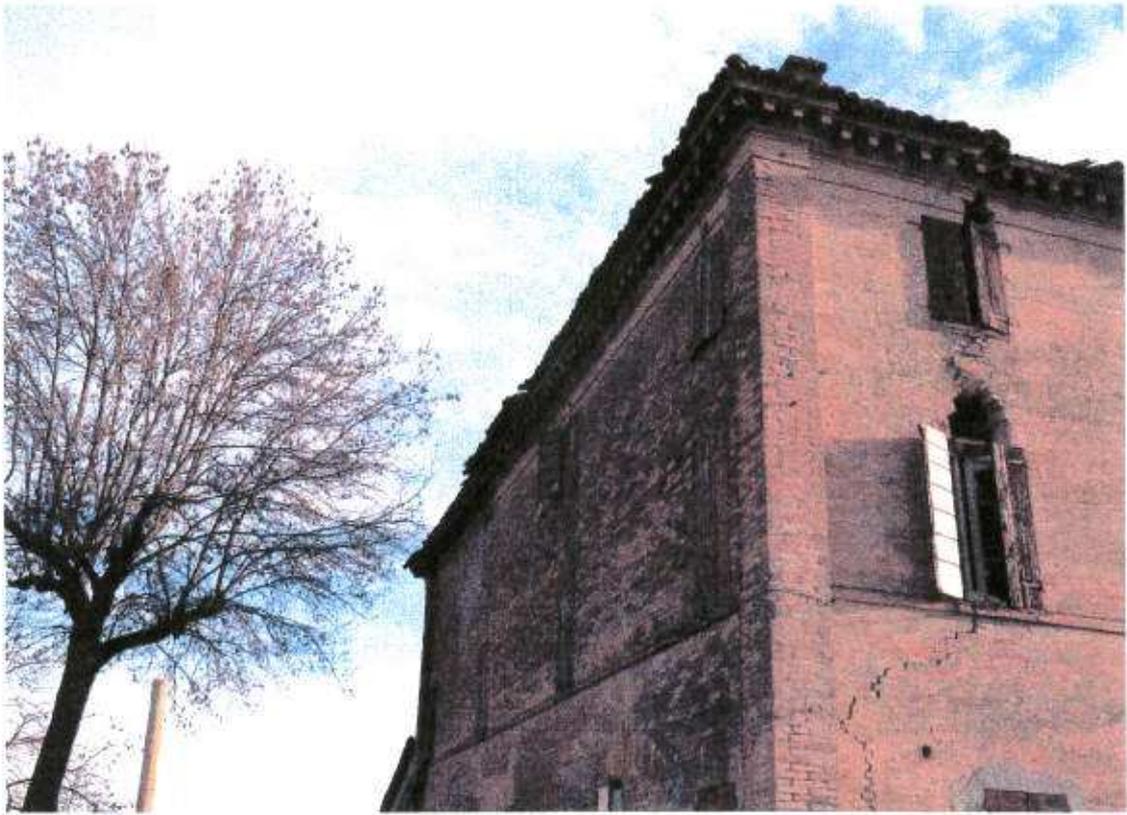
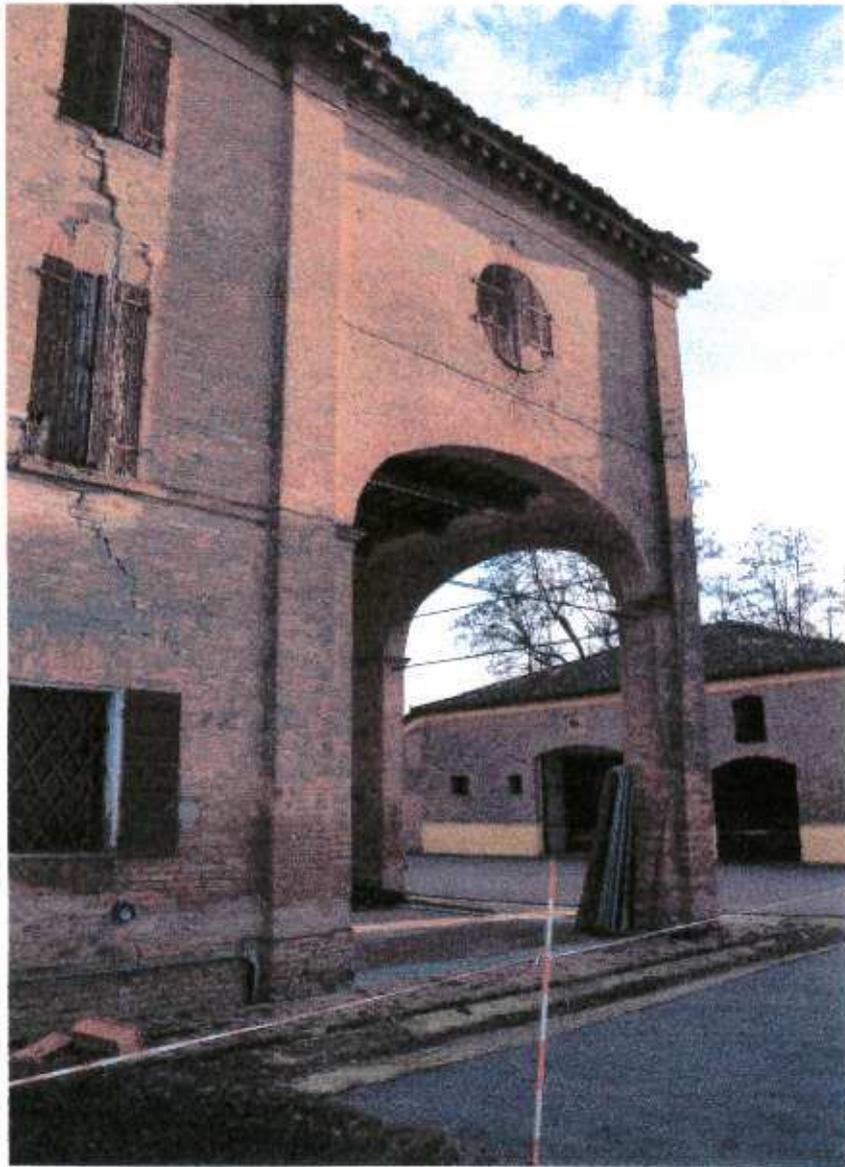
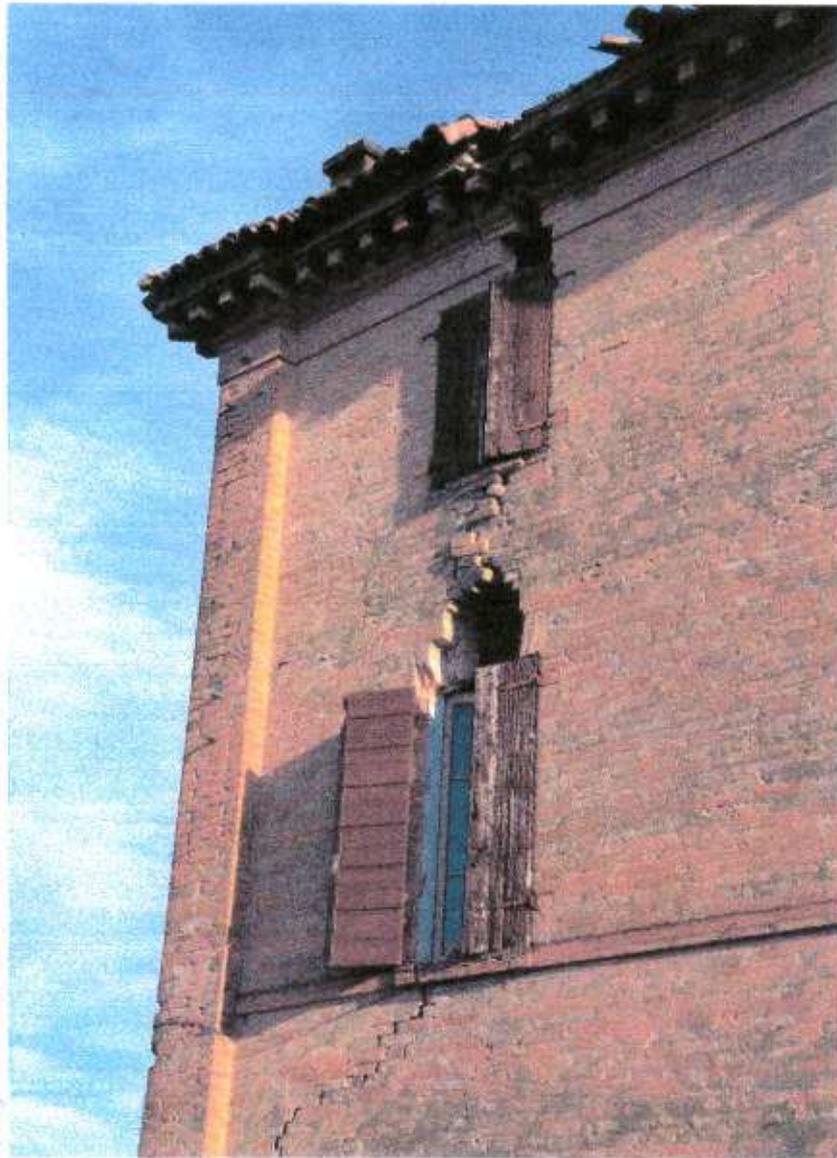
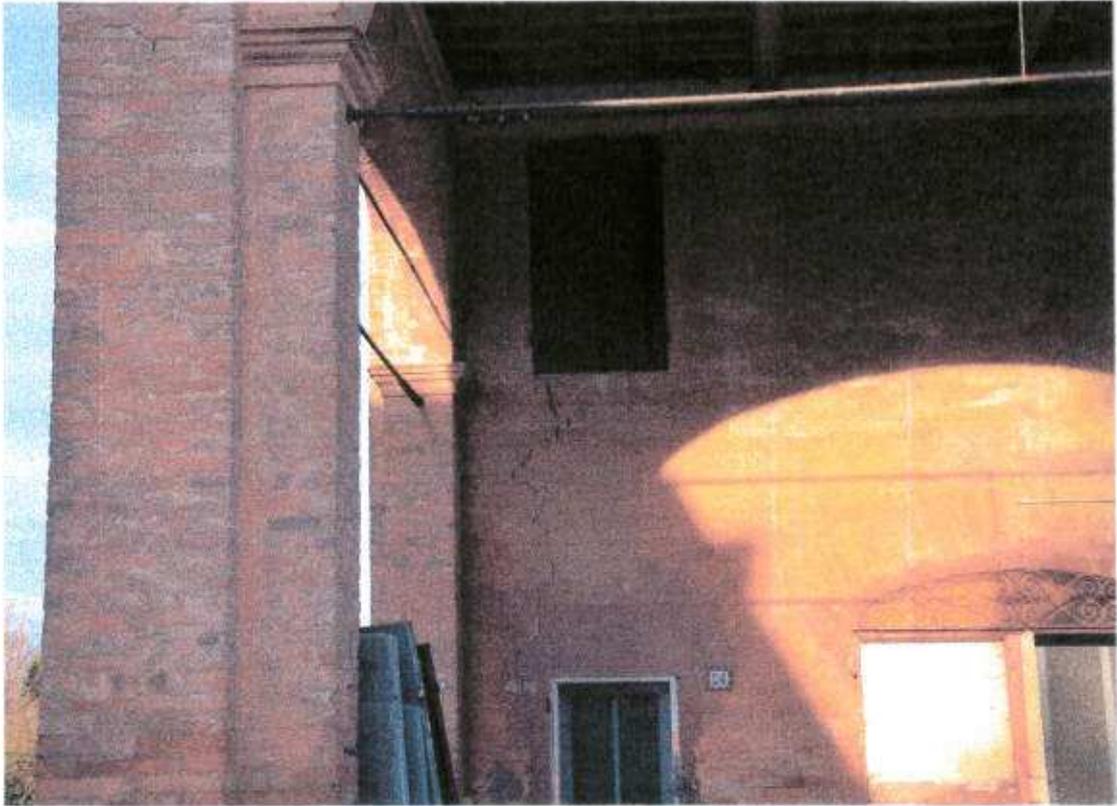
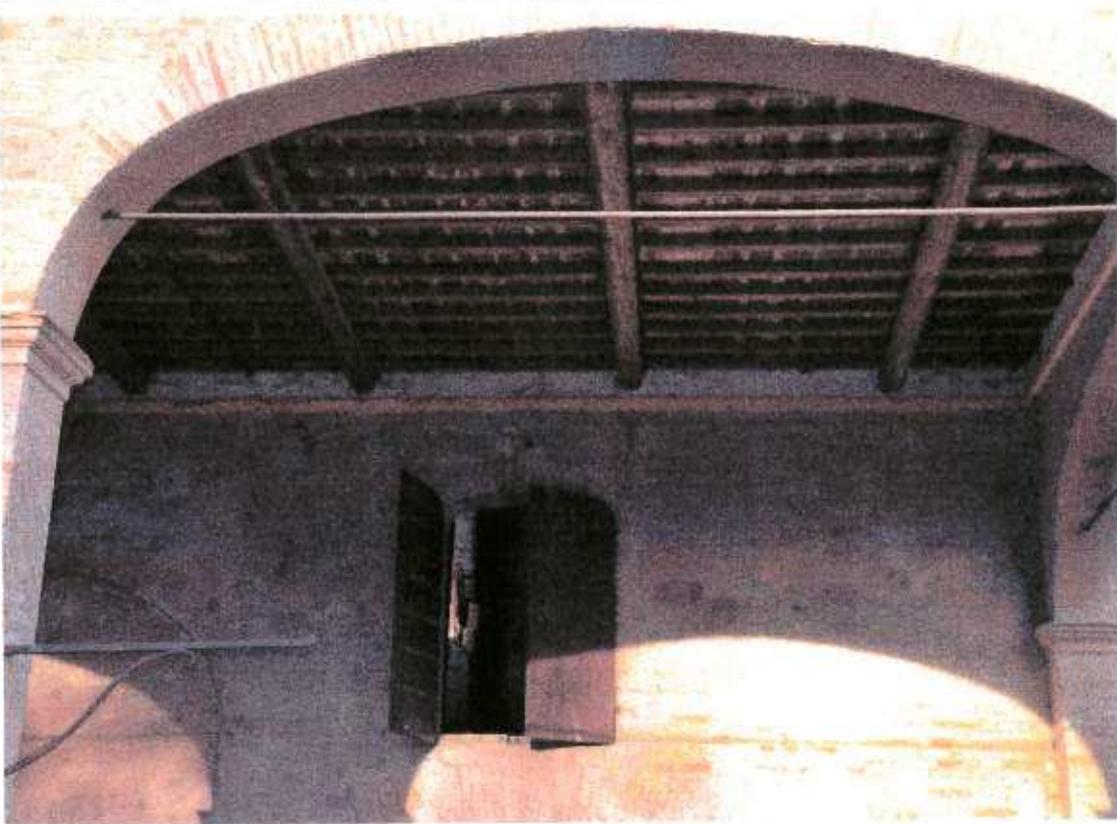
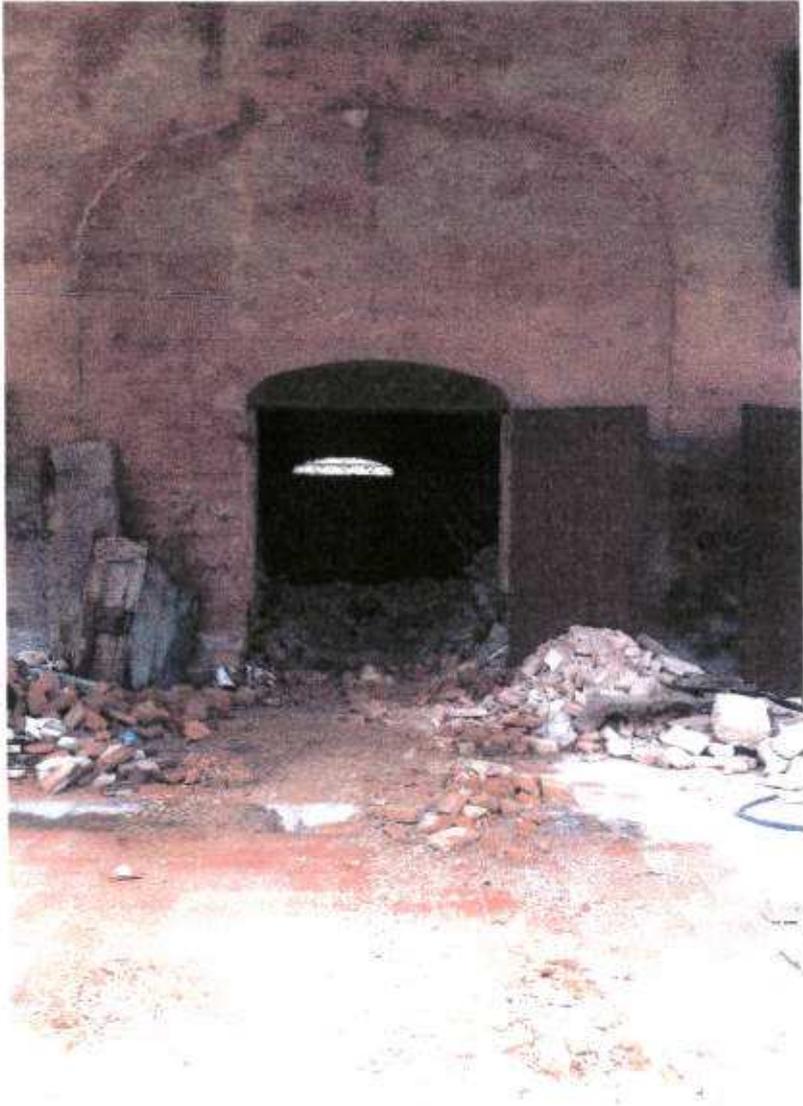
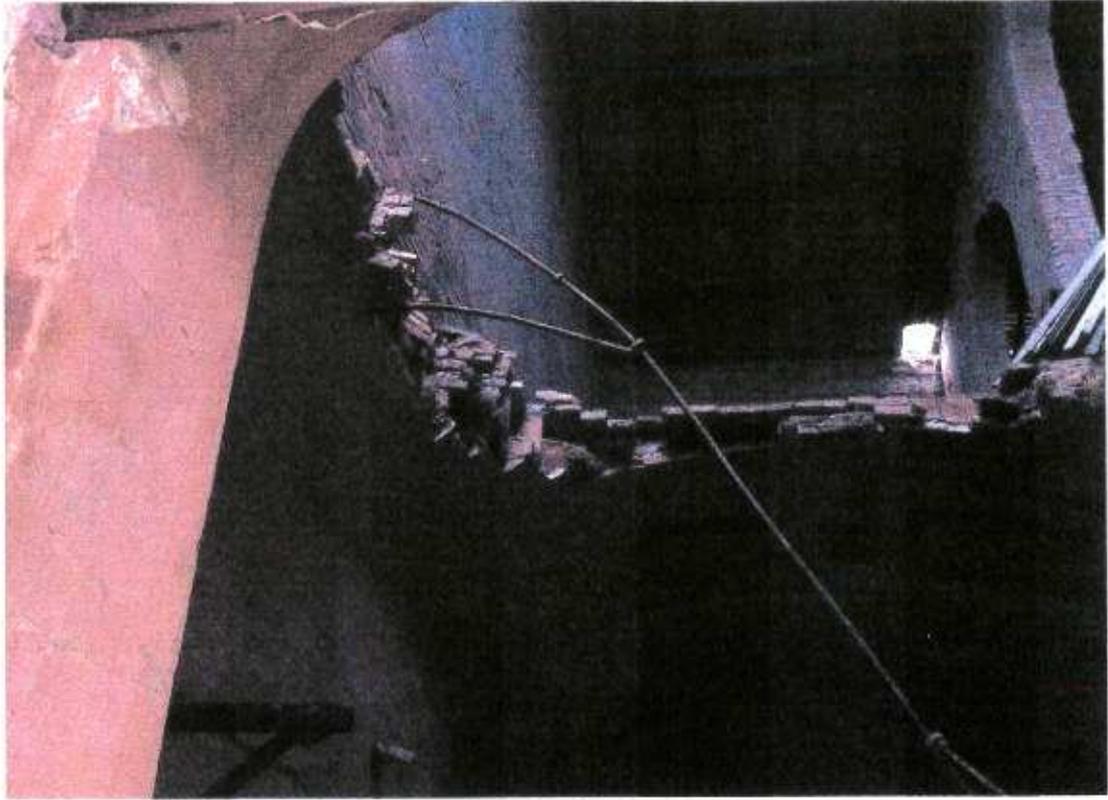
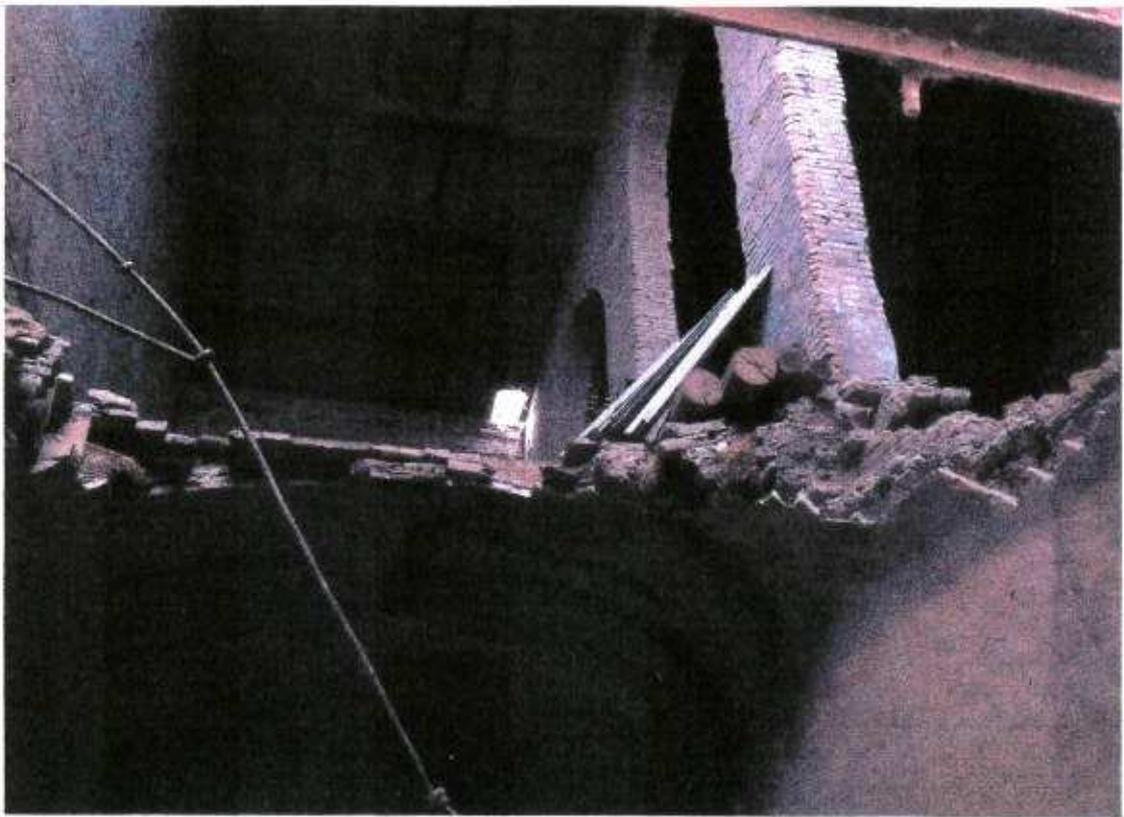
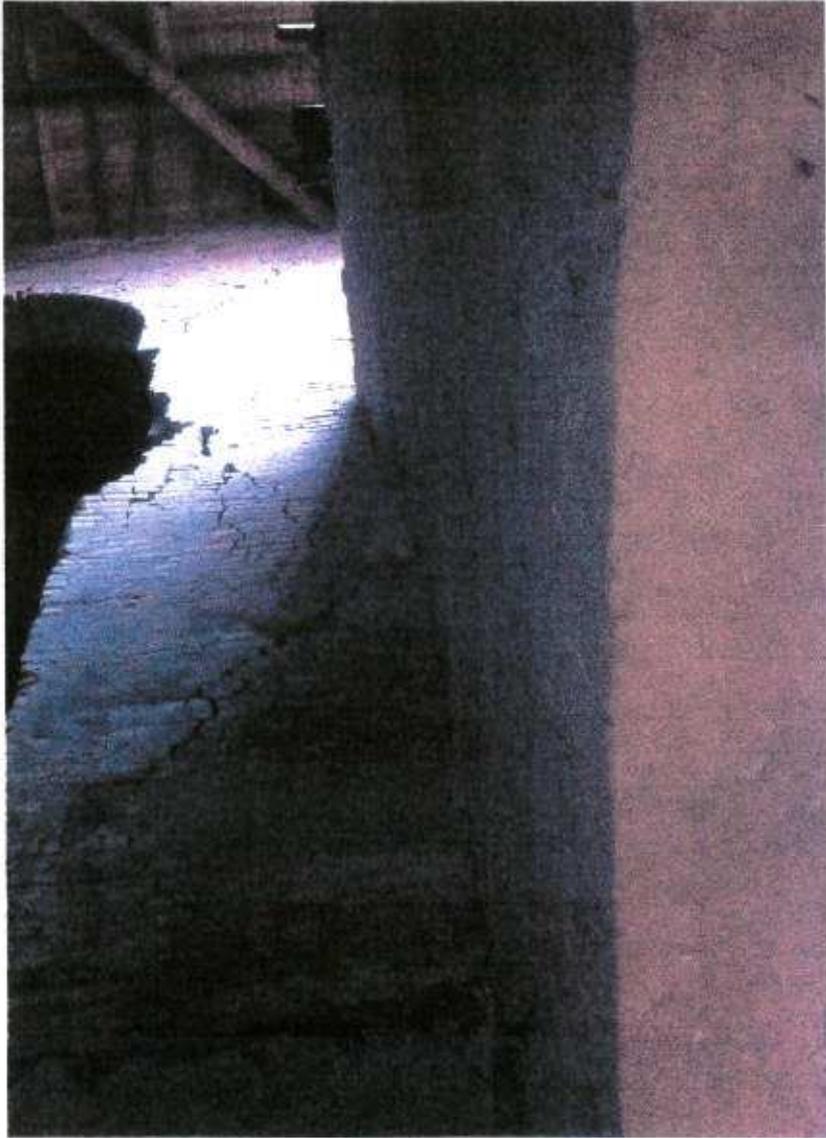
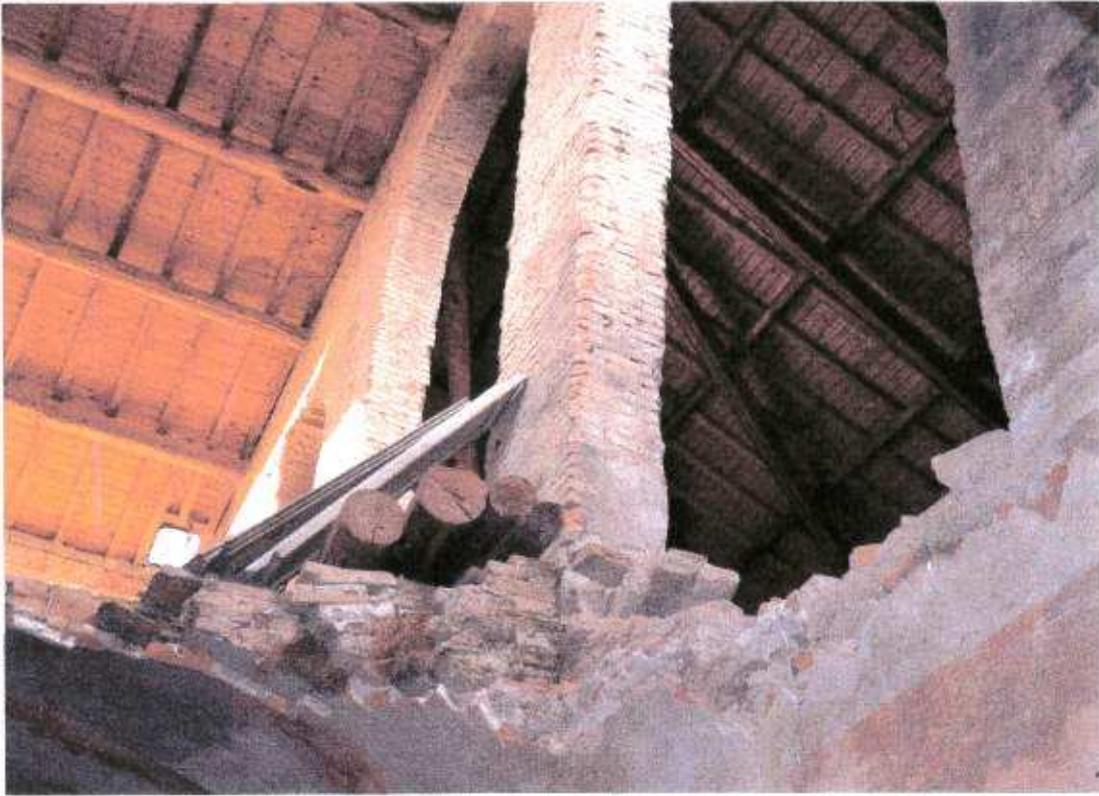
Il fabbricato presenta fessurazioni estese su tutti i fronti, uno squarcio nella copertura che ha generato uno squarcio nel solaio del piano del fienile.

Le murature perimetrali a seguito delle forti fessurazioni sono in parte fuori piombo e in alcuni casi con squarci.

Le murature interne sono fortemente lesionate.

L'edificio è fortemente lesionato con squarci nella copertura e nel solaio del fienile.

Dei tre edifici la ex stalla / fienile è quello più lesionato, certamente, a causa della sua particolare configurazione determinata dall'ampio volume vuoto ove una volta era stivato il fieno.
