Schedatura delle Unità Edilizie

Foglio 29 Mappali 204-206

UMI n° 3

3A

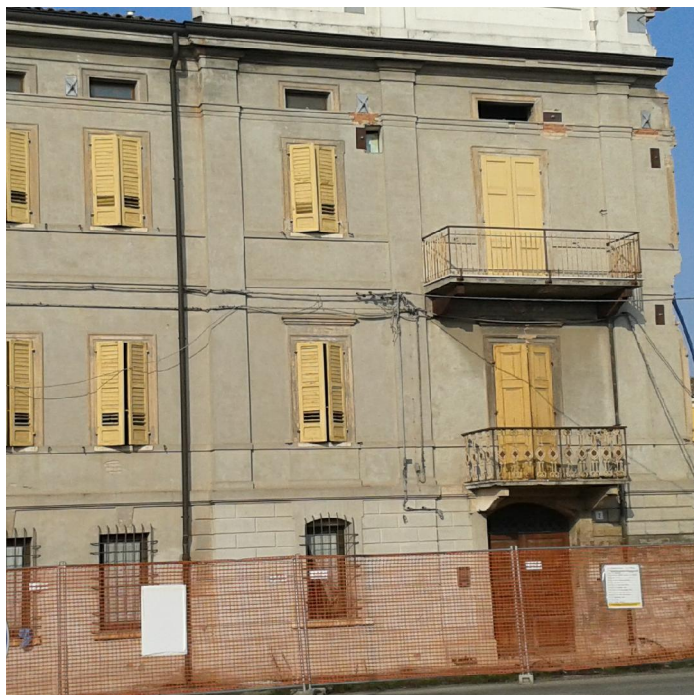
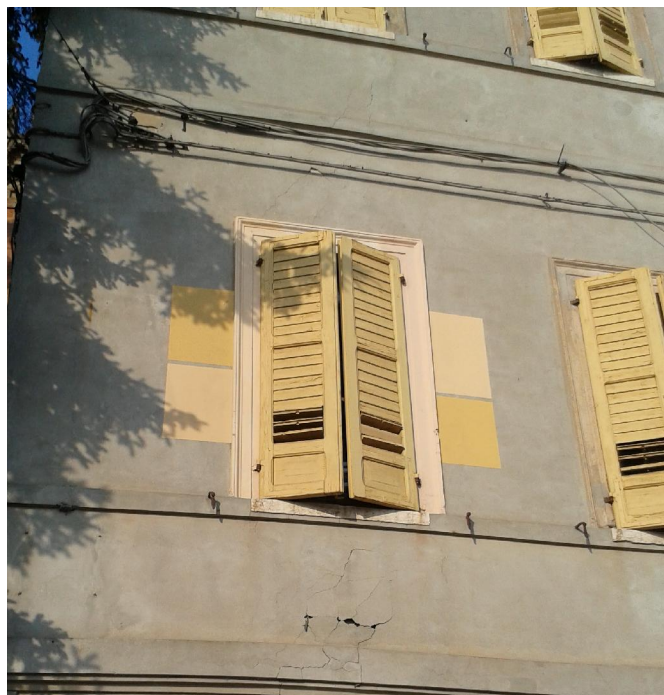
RILIEVO FOTOGRAFICO ATTUALE

Presenza di lesene verticali, cornici e modanature orizzontali, di bugnato nella parte centrale del piano terra e chiavi di volta stilizzate sulle finestre al p.t., terrazzino con ringhiera lavorata. Necessità di adeguare la ringhiera del terrazzino più alto.

Edificio intonacato non tinteggiato, con presenza di prove colore in facciata. Gli scuri sono verniciati.

Ricostruzione della parte demolita mantenendo l'unitarietà delle partizioni orizzontali e verticali della facciata
