Schedatura delle Unità Edilizie

UMI n° **56**

Scheda Unità Edilizia

**56 A**

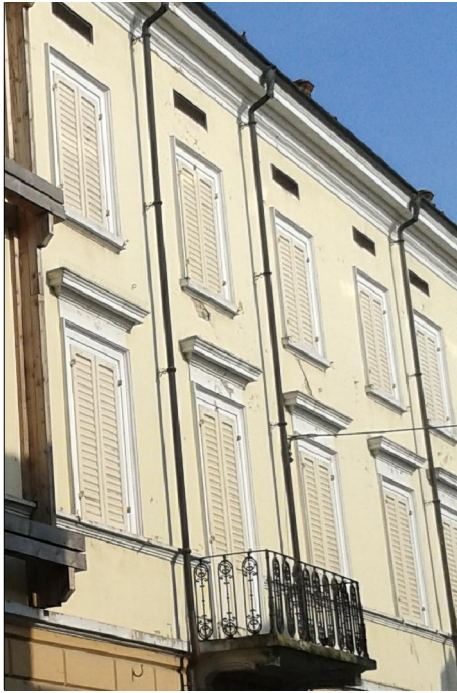
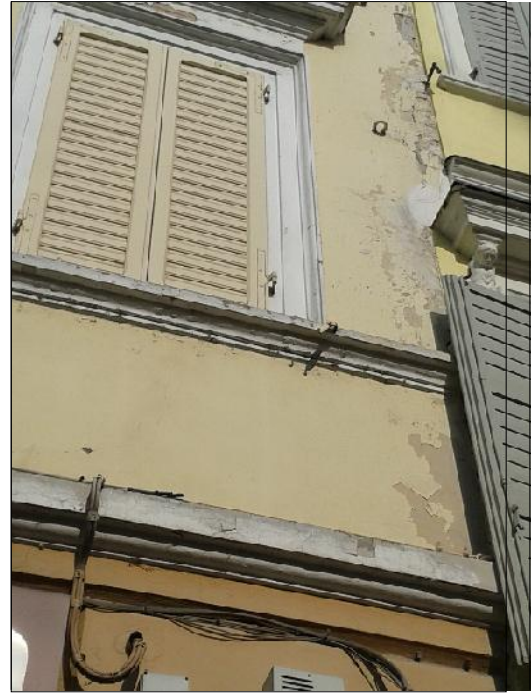
RILIEVO FOTOGRAFICO ATTUALE

La parte inferiore della facciata presenta bugnature tinteggiate, mentre ai piani superiori l'edificio è tinteggiato; le stratigrafie non sono verificabili.
