Schedatura delle Unità Edilizie

UMI n° **67**

Scheda Unità Edilizia

67 B

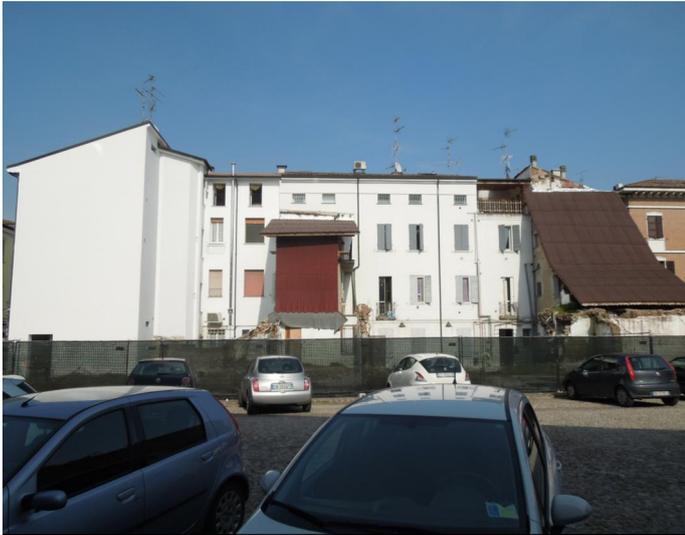
RILIEVO FOTOGRAFICO ATTUALE

La ricostruzione dei fabbricati compresi nella UMI, crollati per effetto del sisma, riveste una importante immagine per chi entra nel Centro storico da Sud. I nuovi edifici devono essere inseriti nel complesso degli interventi che interessano piazza della Repubblica e Palazzo Corbelli. L'edificio è parzialmente crollato/demolito.
