Schedatura delle Unità Edilizie

Foglio 36 Mappale 258

Scheda Unità Edilizia
10 A

CATEGORIA DI INTERVENTO
RRC Restauro e Risanamento Conservativo

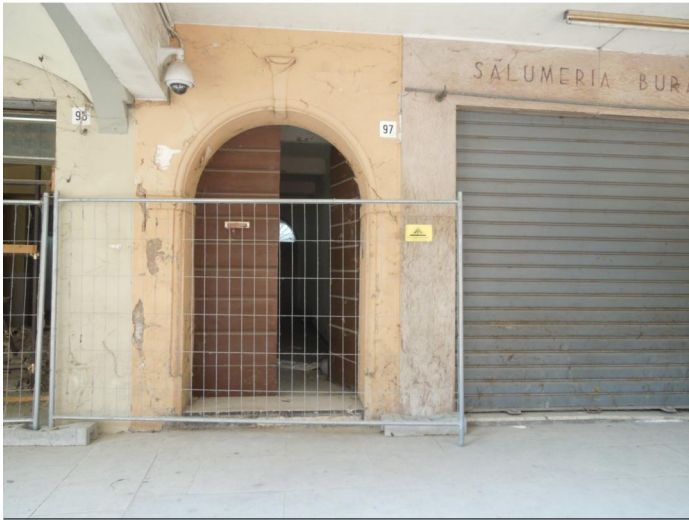
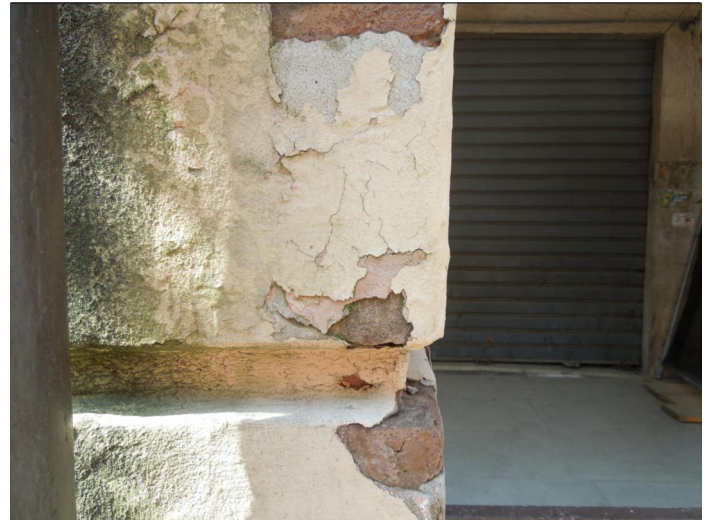
RILIEVO FOTOGRAFICO ATTUALE

Edificio tinteggiato non recentemente, presenza di tracce di colore preesistente sulle colonne, nel portico e vicino al portone.
