Schedatura delle Unità Edilizie

Foglio 36 Mappale 465

Scheda Unità Edilizia

103 A

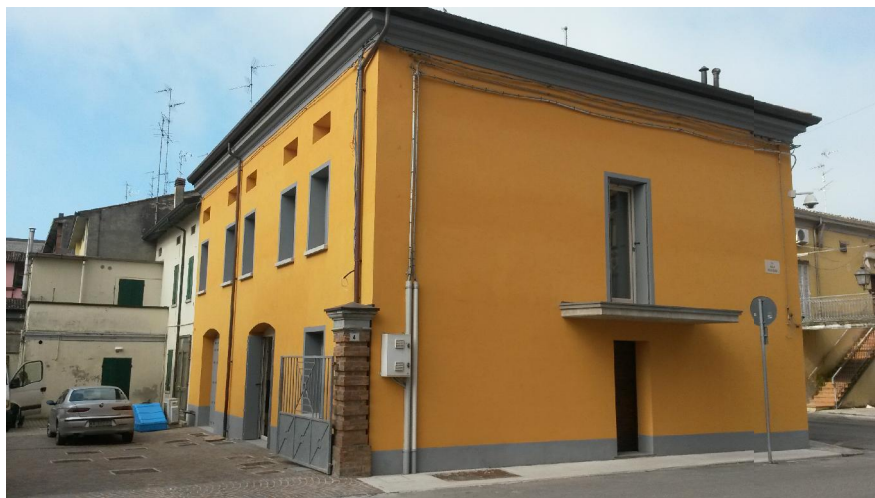
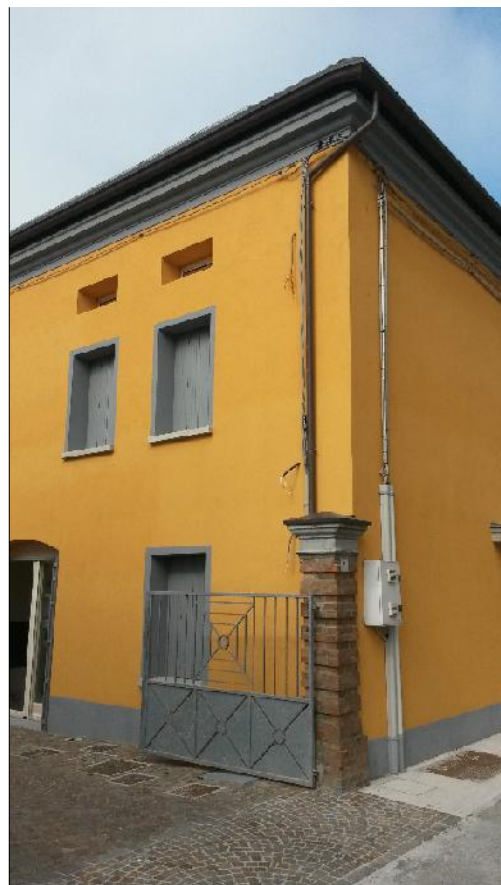
RILIEVO FOTOGRAFICO ATTUALE

L'edificio presenta un cappotto termico tinteggiato recentemente, di colore incongruo.
