Schedatura delle Unità Edilizie

Foglio 36 Mappale 437

Scheda Unità Edilizia

**113 A**

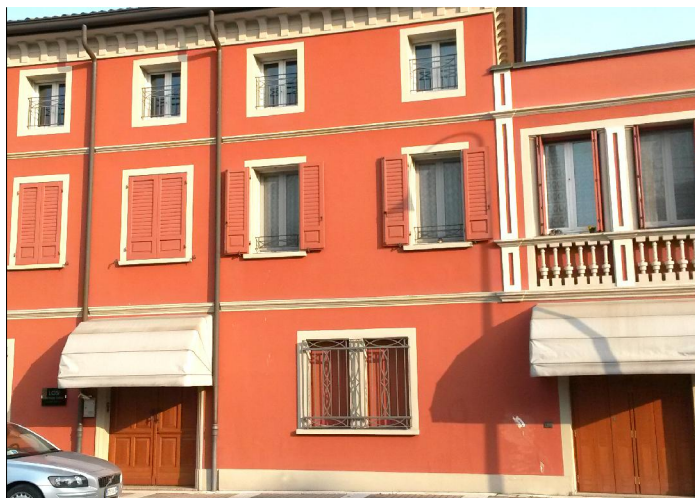
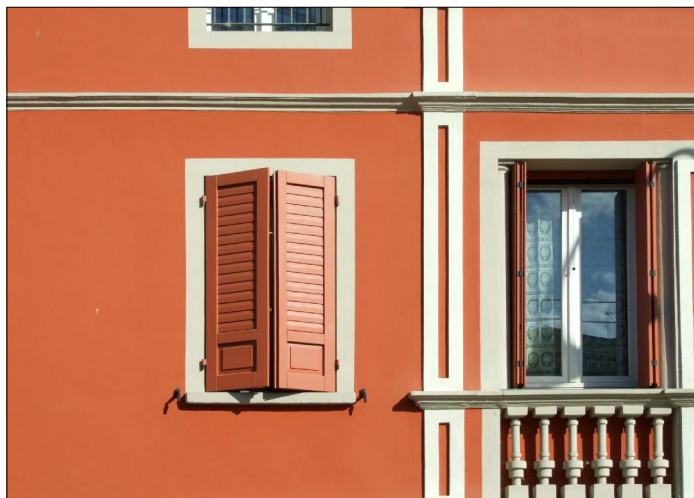
RILIEVO FOTOGRAFICO ATTUALE

Incorniciatura delle finestre, marcapiani e balcone con colonnine di pietra, cornicione sottogronda di pregio. Presenza di lesene nel balcone laterale.

L'edificio è stato tinteggiato recentemente, di possibile colore incongruo.
