Schedatura delle Unità Edilizie

UMI n° **34**

Scheda Unità Edilizia

34 B

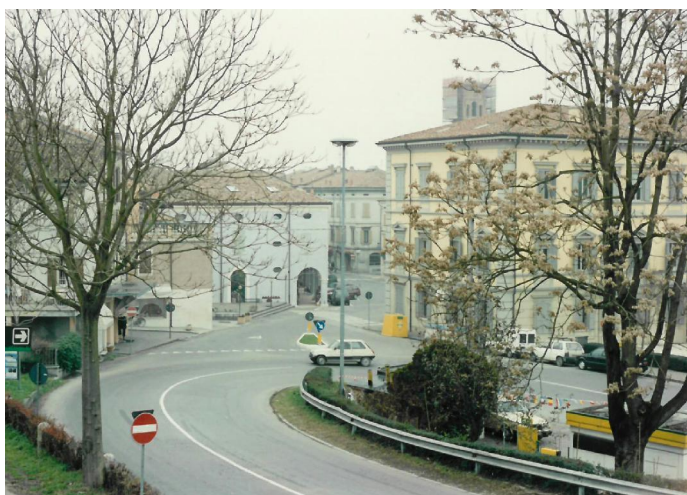
RILIEVO FOTOGRAFICO ATTUALE

Edificio completamente crollato, attualmente è stato demolito.
