Schedatura delle Unità Edilizie

Foglio 36 Mappale 398

UMI n° **54**

Scheda Unità Edilizia

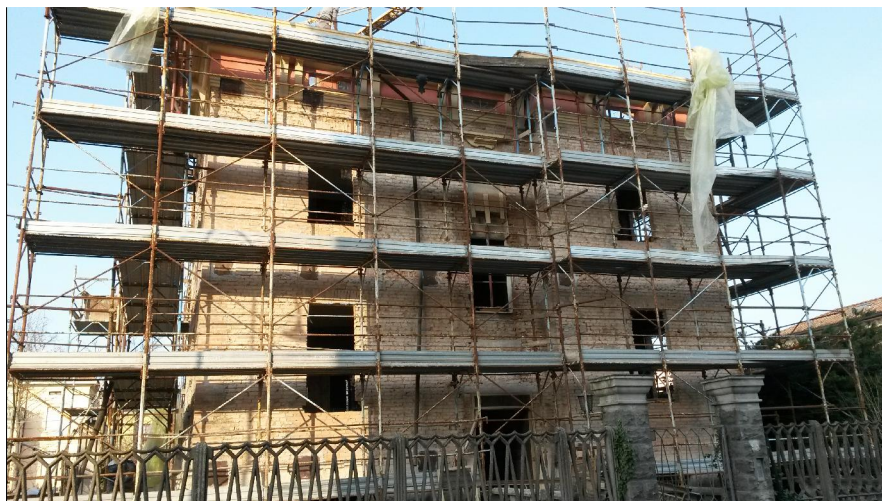
RILIEVO FOTOGRAFICO ATTUALE

Prospetto su viale Garibaldi n. 47

Presenza di incorniciatura delle finestre, e balcone con colonnine in pietra.

L'edificio è già oggetto di intervento, tinteggiato di recente.
