Comune di Concordia sulla Secchia (Mo)

RELAZIONE ILLUSTRATIVA del PIANO DEL COLORE

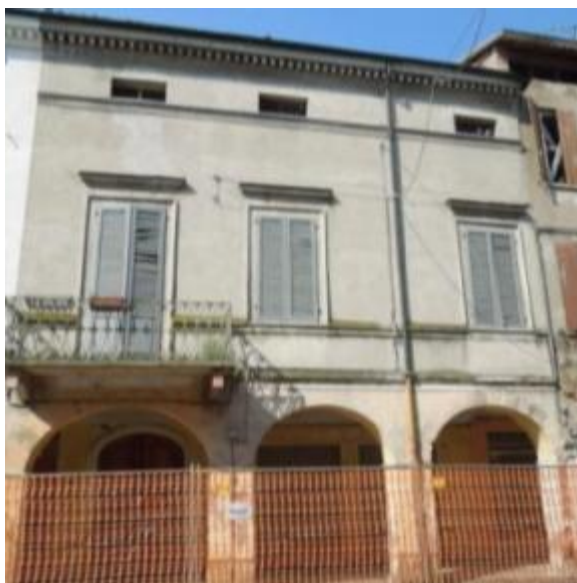
Foto 5 – UMI 7 Via Pace ovest – esempio di casa intonacata non tinteggiata

Come vedremo nel §.8, molti edifici sono stati reintonacati completamente ma non tinteggiati, lasciando un grosso punto interrogativo sulla cortina edilizia di cui fanno parte (vedi foto da 5 a 10).

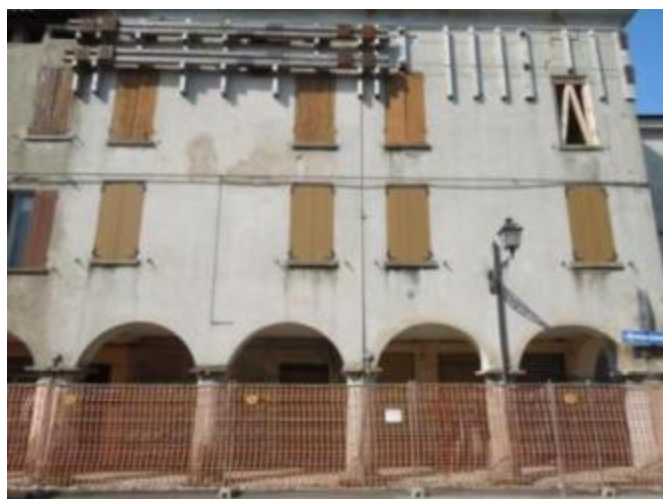
Foto 6 – UMI 5 Via Pace ovest – esempio di casa intonacata non tinteggiata

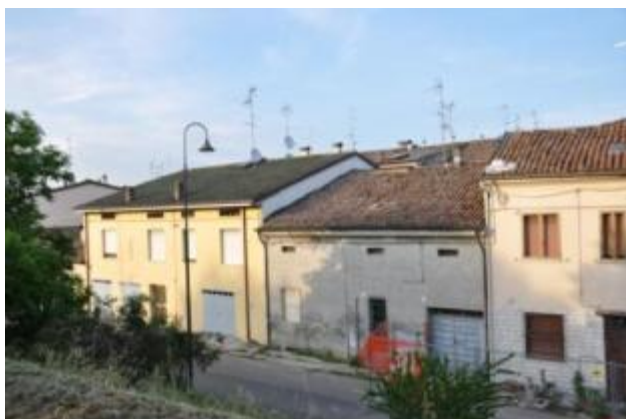
Foto 7 – UMI 10 Via Don Minzoni – esempio di casa intonacata non tinteggiata

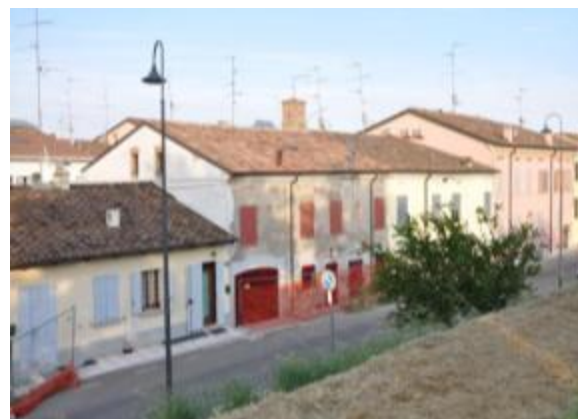
Foto 8 – UMI 13 Via Don Minzoni – esempio di casa intonacata non tinteggiata

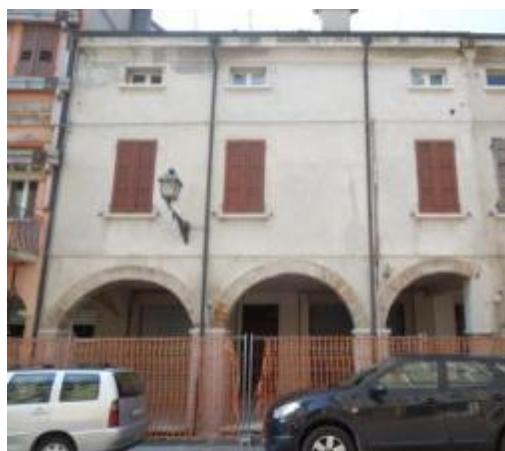
Foto 9 – UMI 27 Via Pace ovest – esempio di casa intonacata non tinteggiata

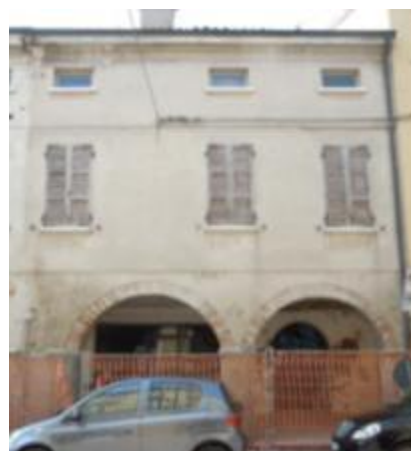
Foto 10 – UMI 26 Via Pace ovest – esempio di casa intonacata non tinteggiata

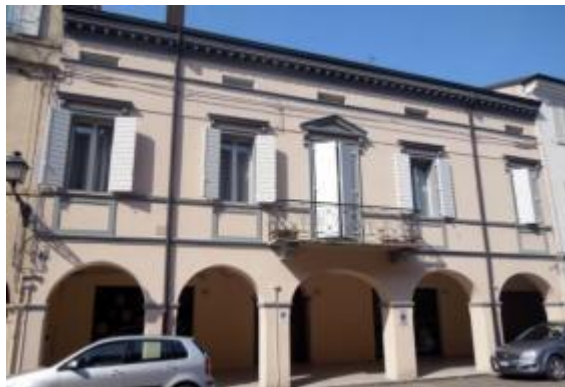
Foto 11 – Unità Edilizia 87 Via Pace ovest – tinteggi che hanno coperto le vecchie tinte a calce

altri sono stati tinteggiati più o meno recentemente, ma con coloriture che hanno cancellato le antiche sfumature dei materiali a base di calce ed introdotto la "piattezza" dei nuovi materiali disponibili sul mercato (vedi foto da 11 a 14).

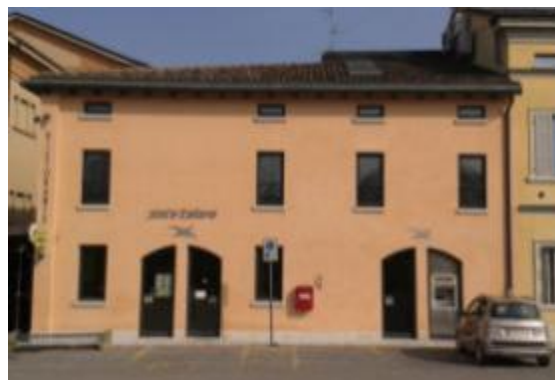
Foto 12 – Unità Edilizia 83 Via Pace est – tinteggi che hanno coperto le vecchie tinte a calce

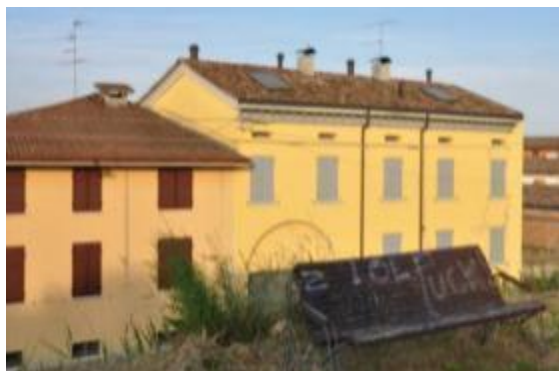
Foto 13 – UMI 24-25 Via Don Minzoni – tinteggi che hanno coperto le vecchie tinte a calce

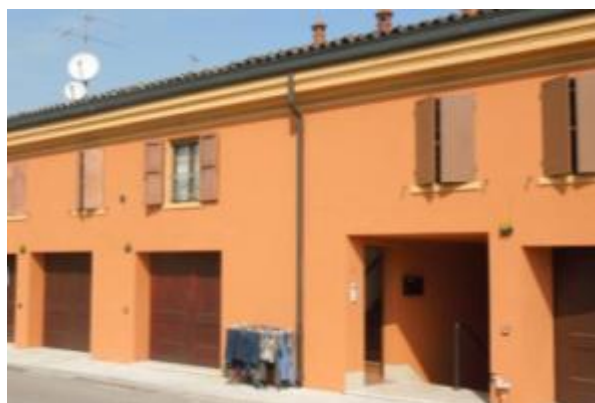
Foto 14 – UMI 32 Via Don Minzoni – tinteggi che hanno coperto le vecchie tinte a calce

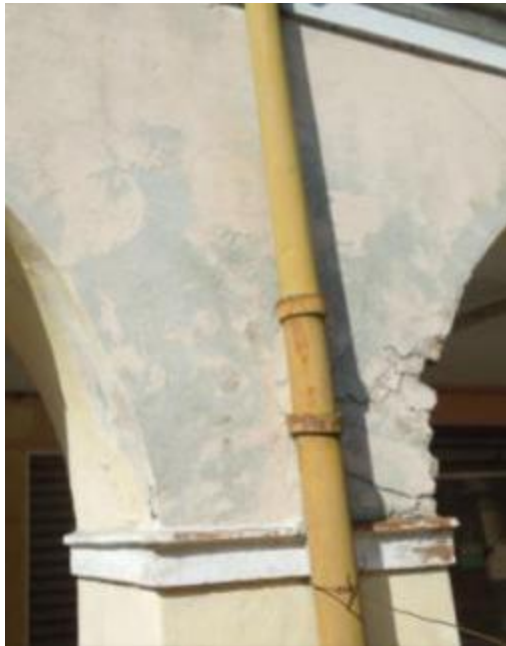
Foto 15 – UMI 7 Via Pace ovest – traccia di colore

Spesso si sono ritrovate tracce di colore sui paramenti murari dei portici di via Pace (vedi foto da 15 a 18)

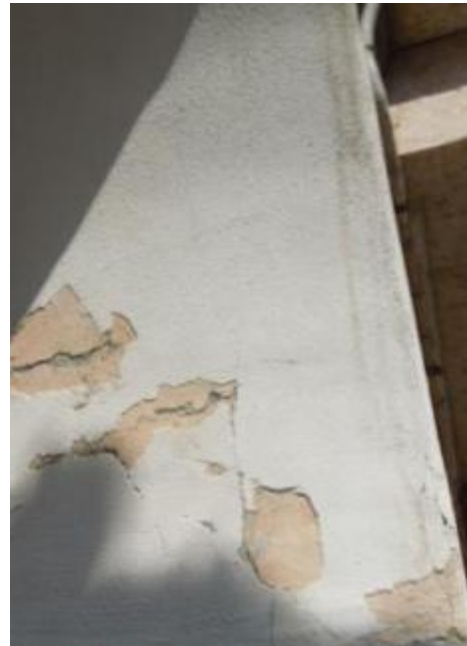
Foto 16 – UMI 10 Via Pace ovest – traccia di colore

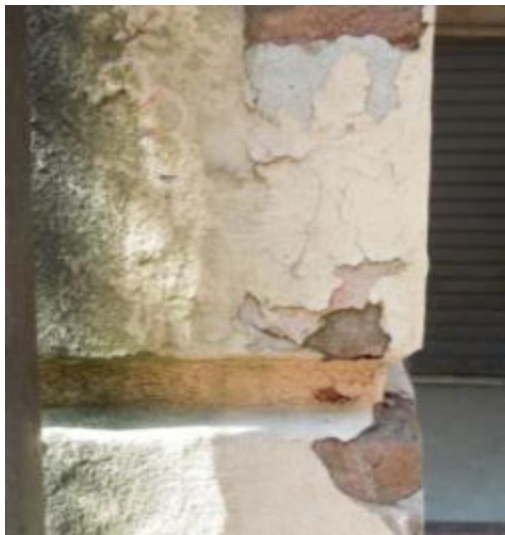
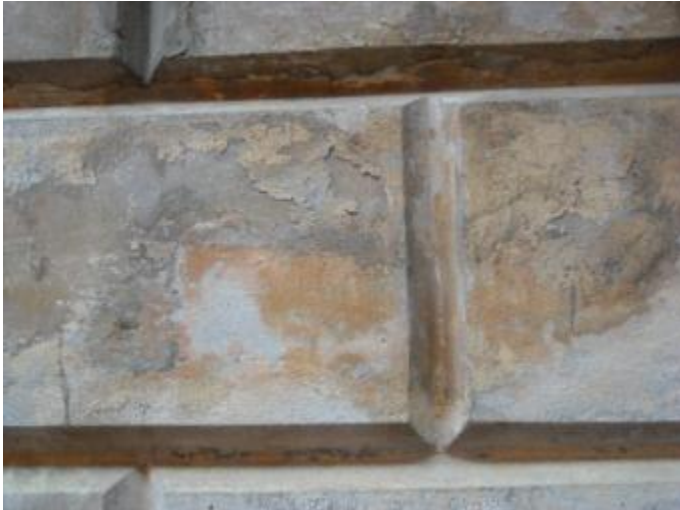
Foto 17 – UMI 45 Via Pace est – traccia di colore

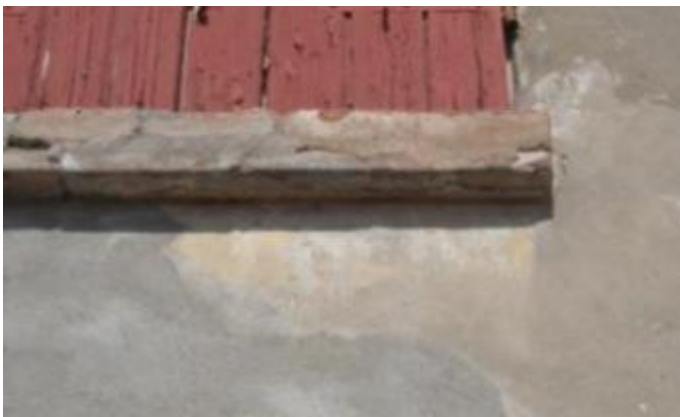
Foto 18 – UMI 13 Via Don Minzoni – traccia di colore

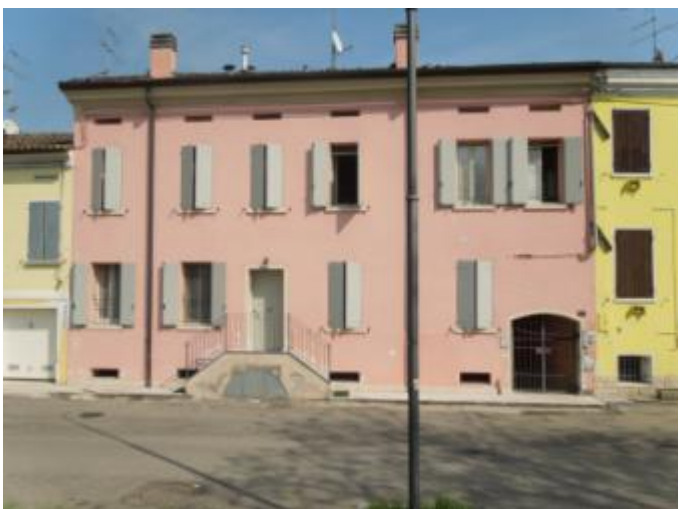
Foto 19 – UMI 16 Via Don Minzoni – edifici con colori incongrui

ma allo stesso tempo alcuni edifici appaiono quasi anonimi per la piattezza dei fronti ed altri risultano incongrui e spiccano vistosamente tra gli altri interrompendo l'armonica scansione dei fronti e che nulla hanno a che fare con la tradizione locale (vedi foto da 19 a 24).

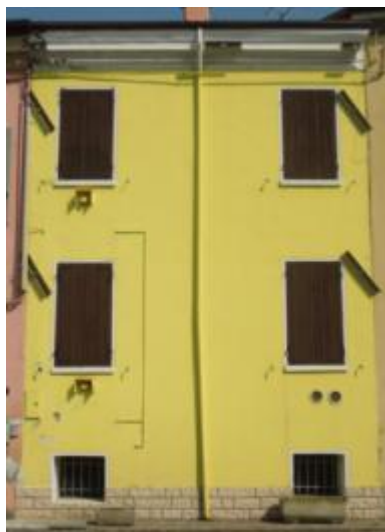
Foto 20 – UMI 17 Via Don Minzoni – edifici con colori incongrui

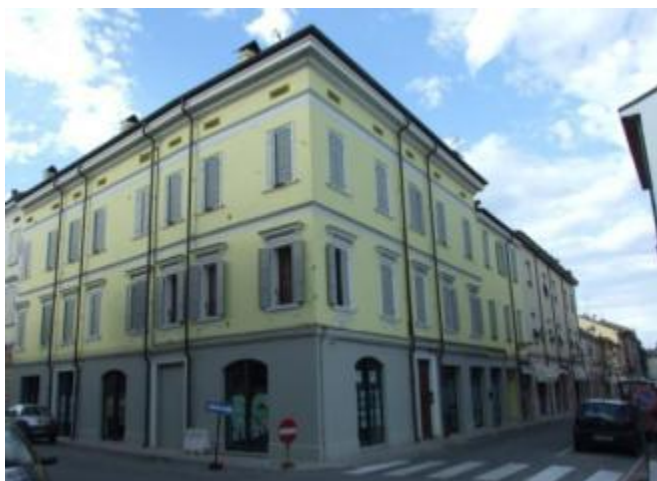
Foto 21 – UMI 86 Via Pace est – edifici con colori incongrui

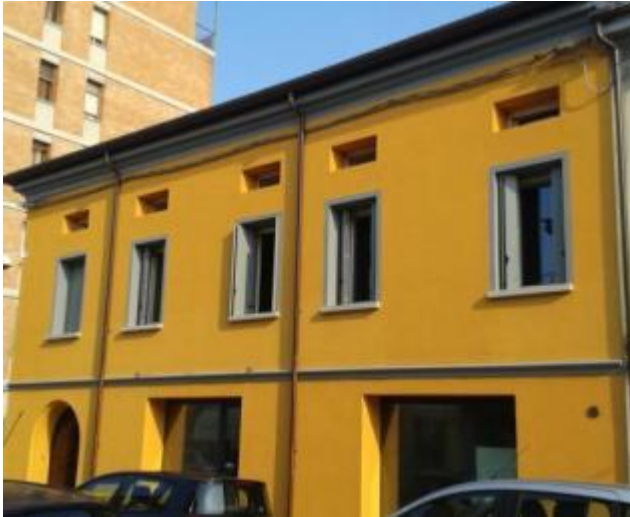
Foto 22 – Unità Edilizia 103 Via Mazzini – edifici con colori incongrui

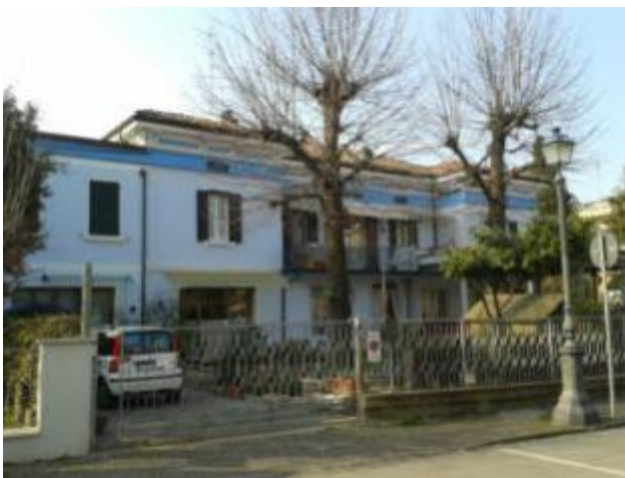
Foto 23 – Unità Edilizia 111 Via Mazzini – edifici con colori incongrui

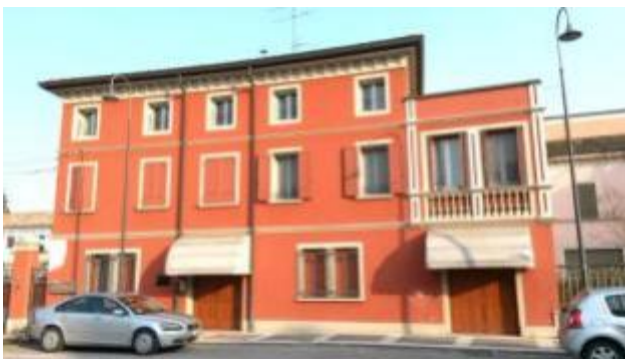
Foto 24 – Unità Edilizia 113 Via Garibaldi – edifici con colori incongrui

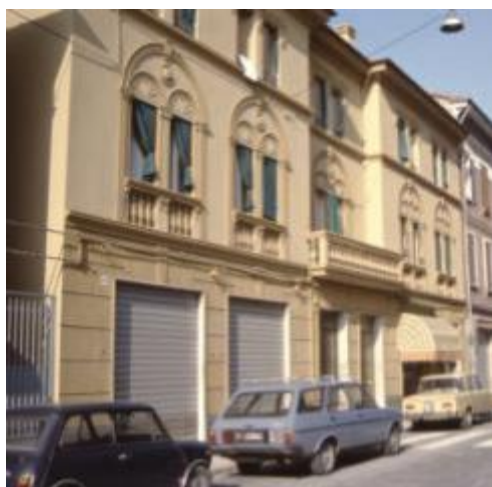
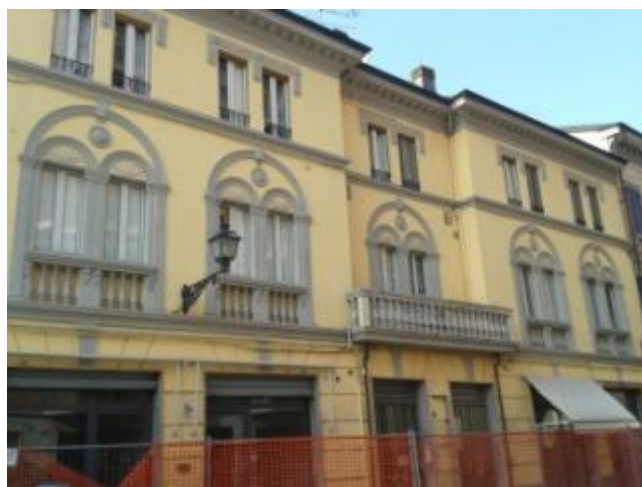
Foto 25 – UMI 62 Via Mazzini – foto storica e foto recente – colore confermato

- A) Edifici già tinteggiati più o meno recentemente, il cui colore – indipendentemente dal materiale utilizzato - è apparso compatibile con i colori storici (vedi foto 25);
Le tinte esistenti sono state confermate, salvo in alcuni casi di leggera correzione di tono o di correttivi per le cornici e serramenti esterni

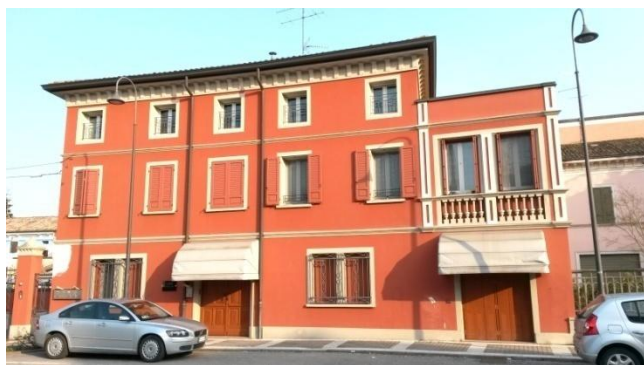
Foto 26 – Unità Edilizia 113 Viale Garibaldi – edificio tinteggiato di recente con colore incongruo

- B) Edifici già tinteggiati recentemente, il cui colore o i cui materiali d'impiego non siano compatibili e siano invece dissonanti ed incongrui rispetto agli abachi dei colori storici tradizionali (vedi foto 26);
Le tinte esistenti sono state modificate nelle Schede in base a fotografie storiche e testimonianze. Esse sono in ogni caso da riadeguare alla prima occasione possibile, facendo riferimento a tracce di colore preesistente sottostante l'ultimo tinteggio o a foto storiche in possesso dei proprietari o progettisti.

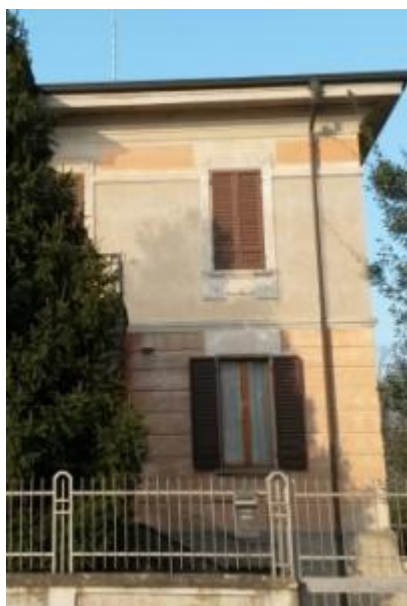
Foto 27 – UMI 53 Via Decime – edificio con tracce di colore

- C) Edifici da ritinteggiare in cui siano state reperite tracce di colore preesistente o stratigrafie di coloriture più o meno evidenti (vedi foto 27);
Le tinte di progetto nelle Schede sono state scelte in considerazione di quella che appare come la traccia meno recente, esaminando con cura la stratigrafia ove emergente a causa del degrado delle superfici, previo confronto con eventuali foto storiche.

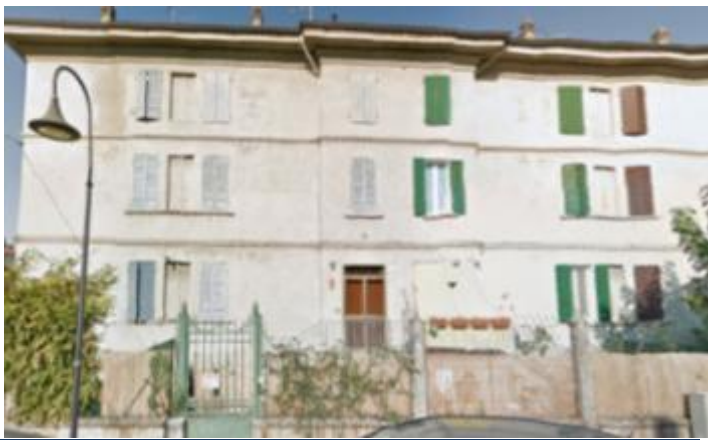
Foto 28 – UMI 51 Via Garibaldi – edificio intonacato e non tinteggiato

- D) Edifici che in passato siano stati completamente reintonacati ma mai ritinteggiati, in cui la reintonacatura ha cancellato ogni traccia di colore preesistente (vedi foto 28);
Nei casi di colore completamente mancante, si sono fatte alcune scelte di progetto sulla base di foto storiche ove presenti, nonché dell'abbinamento con gli edifici contigui soprattutto se trattasi di edilizia "in cortina" (esempio via Pace) al fine di ottenere un "prospetto di via" armonico, scegliendo dalla tavolozza dei colori tradizionali le tinte che fornissero più ricchezza all'insieme.

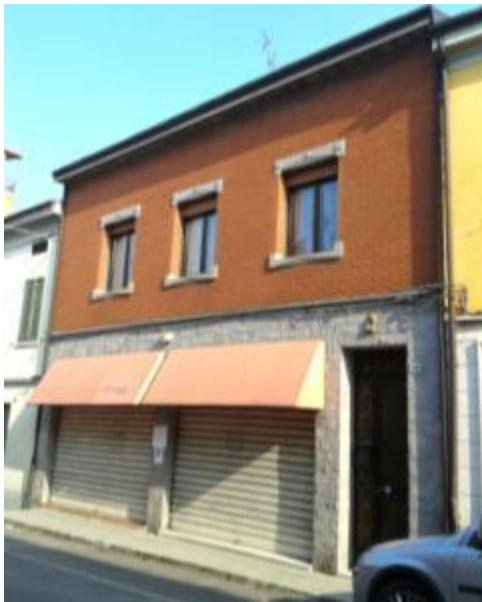
Foto 29 – Unità Edilizia 102 Via Mazzini – edificio con rivestimenti

- E) Edifici che presentano rivestimenti vari, ad esempio lapidei o ceramici, anche parziali, che risultano incongrui rispetto all'ambiente storico (vedi foto 29);
I rivestimenti incongrui o incompatibili con l'ambiente storico vanno rimossi con prescrizione di intonacatura (ove prescritto sarà a calce), con colore scelto in analogia al caso D

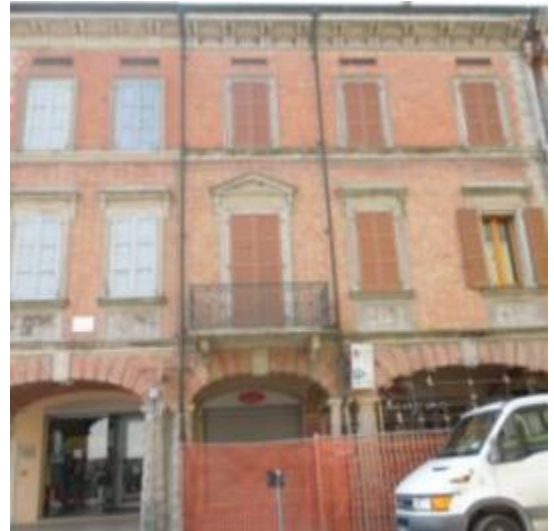
Foto 31 – UMI 12 Via Pace – edificio con rivestimenti a imitazione del f.v.

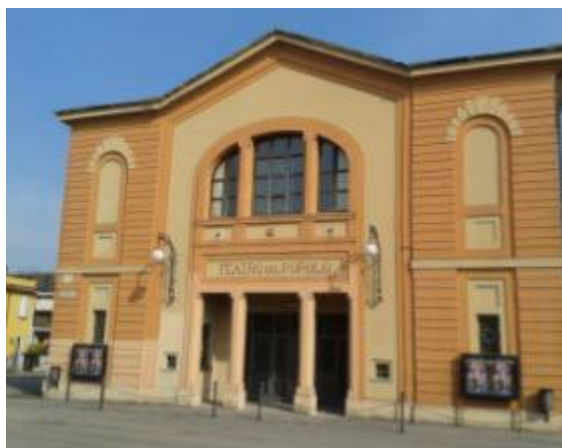
Foto 32 – Unità Edilizia 120 Via Pace – edificio soggetto a vincolo

- G) Edifici soggetti a vincolo ai sensi del D.Lgs. 42/2004 con obbligo di parere vincolante della Soprintendenza (SBEAP) (vedi foto 32).
Per essi il Piano del Colore conferma per ora il colore esistente e rimanda comunque alla competenza della Soprintendenza.
- H) Edifici crollati a seguito del sisma del maggio 2012 e da ricostruire (vedi foto 33);
Da trattare come D ed F2
- I) Edifici di epoca risalente alla prima metà del '900 ispirati alle architetture "liberty" e "deco" o storicistiche (vedi foto 34);
Come ad esempio la UMI 19

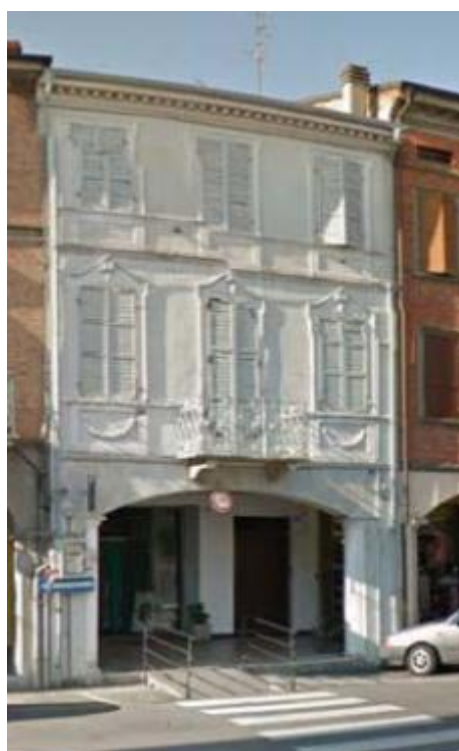
Foto 34 – UMI 19 Via Pace – edificio stile liberty

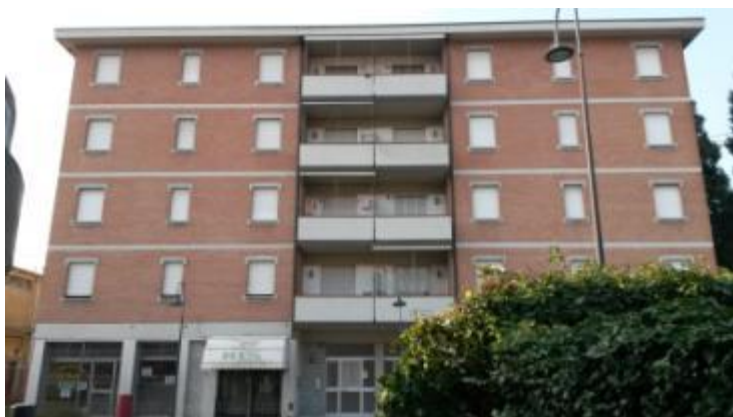
Foto 35 – UMI 47 Via Garibaldi – edificio di costruzione contemporanea

- J) Edifici di costruzione contemporanea, dal secondo dopoguerra ad oggi, con tipologia completamente estranea al tessuto storico, compresi i grandi palazzi condominiali (vedi foto 35).
Come ad esempio le UMI 47 e 99
- K) Edifici ristrutturati completamente in modo organico che hanno modificato l'assetto originario, per i quali non è più riconoscibile la tipologia storica originaria (vedi foto 36).
Come ad esempio le UMI 9 – 14 – 20 – 21 – 32retro – 33 – 67 – 88 Via Don Minzoni.

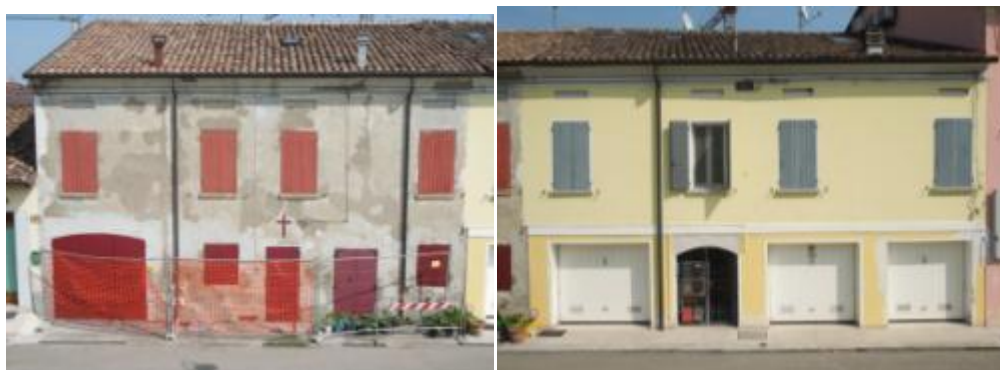
Foto 36 – UMI 13-14 e Unità Edilizia 88 Via Don Minzoni – edificio in parte ristrutturato

Gli edifici di tipo J) e K), a causa della loro estraneità, non solo cromatica ma spesso anche tipologica, difficilmente potranno integrarsi al tessuto urbano circostante senza sostanziali modifiche.
