Schedatura delle Unità Edilizie

Foglio 36 Mappale 318

Scheda Unità Edilizia

83 B

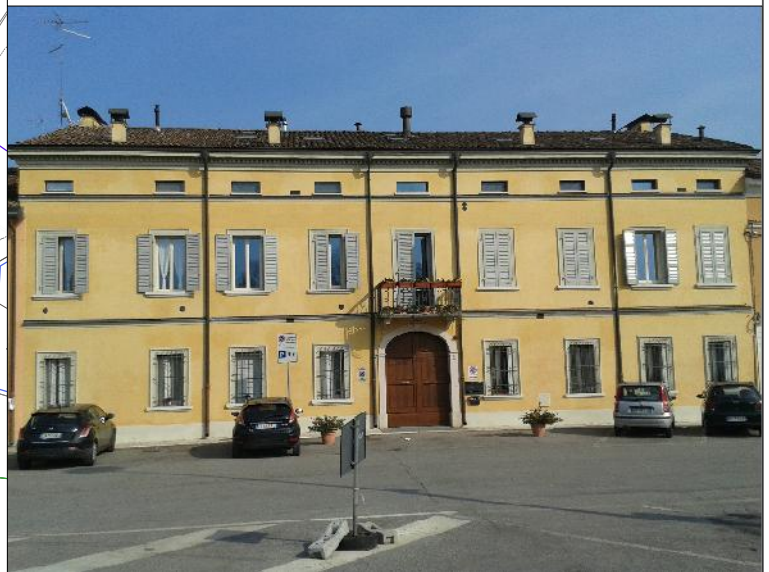
Prospetto su via della Pace n. 94

Incorniciatura delle finestre, cornicione con sporti ritmati.

L'edificio è stato tinteggiato recentemente, c'è una presenza di cornici intonacate e arco del portone in marmo.

RRC Restauro e Risanamento Conservativo
