QUADRO CONOSCITIVO

Documento: QC	Sistema naturale e ambientale	all. QC.9/A
ottobre 2006	ECOSISTEMI - ALLEGATI

INDICE ALLEGATO ECOSISTEMI

2. Indagini per la valutazione dell'Indice di
Funzionalità fluviale (IFF)

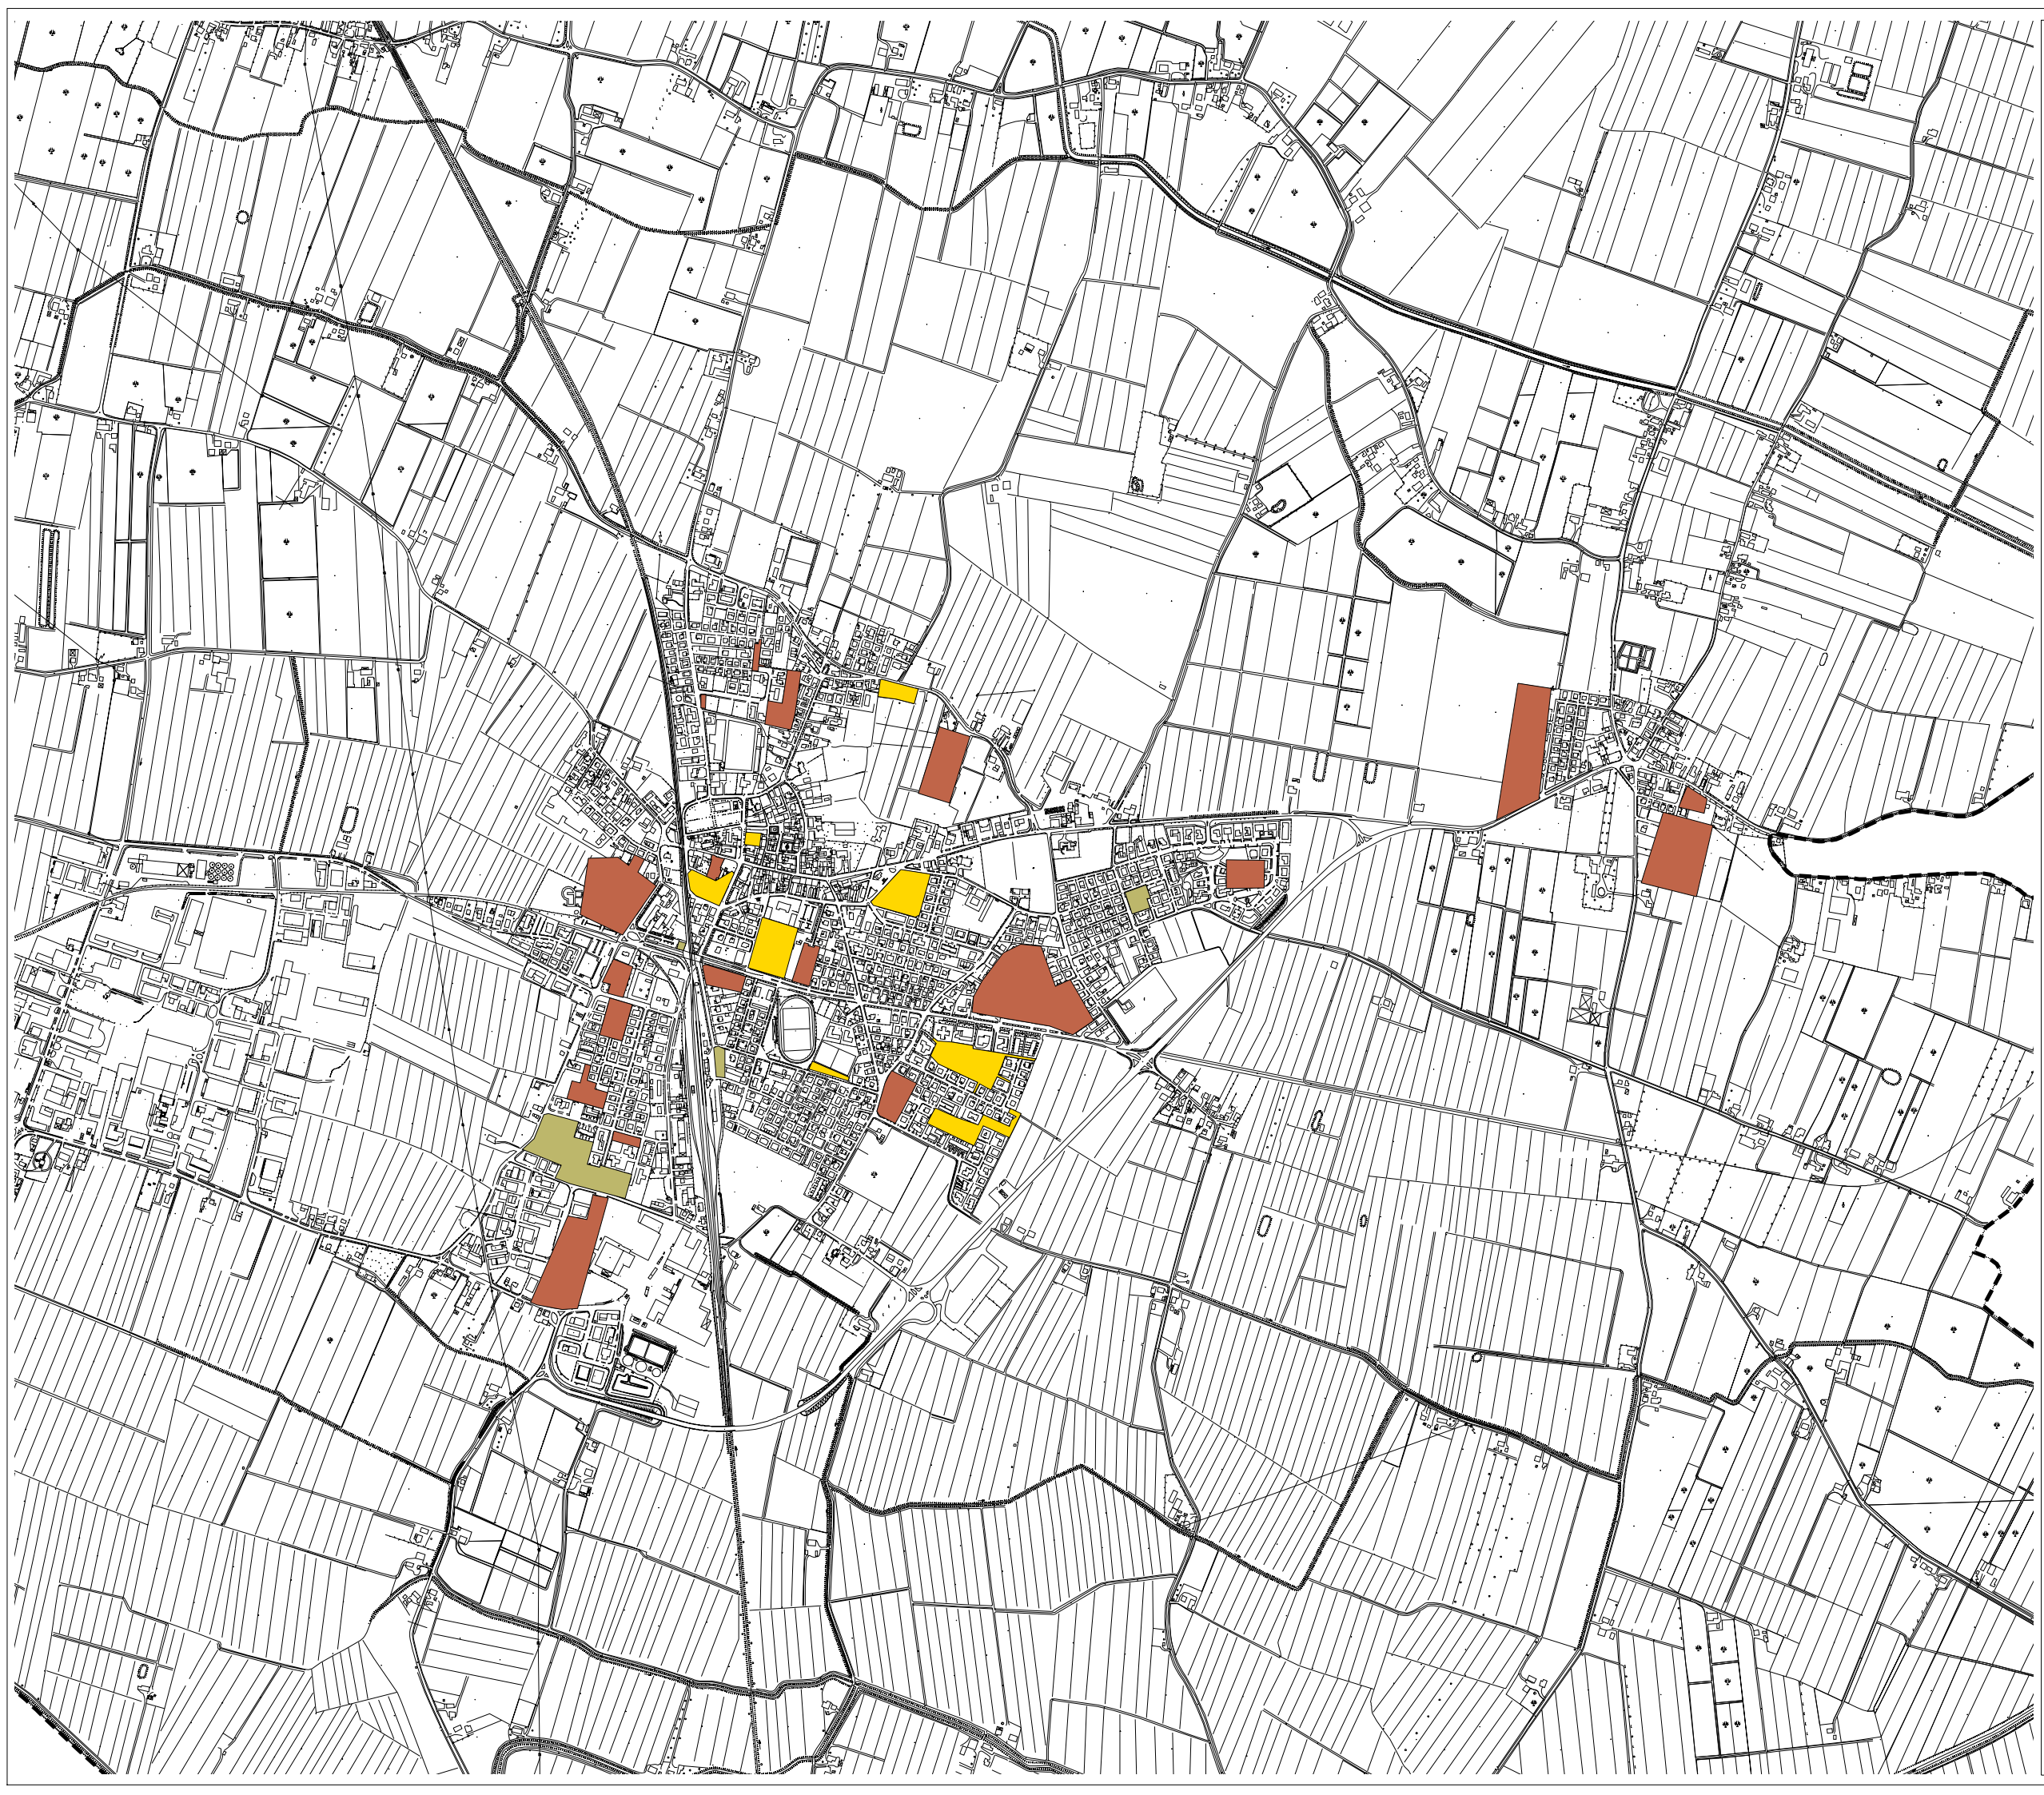
Caratterizzazione
del verde urbano

Verde urbano
Stratificazione copertura arborea

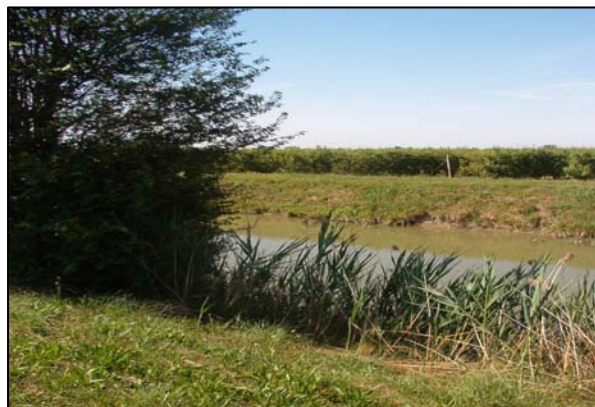
Corso d'acqua:	Diversivo	Stazione:	DIV01
Data del rilevamento:	15/06/2006	Cod. Sezione:	01M02
Larghezza alveo di morbida (m):	15	Tipo di flusso:	laminare
Lunghezza tratto omogeneo (m):	250	Substrato:	siliceo
Quota (m s.l.m.):	14

- sezione di rilievo
- estremi del tratto omogeneo

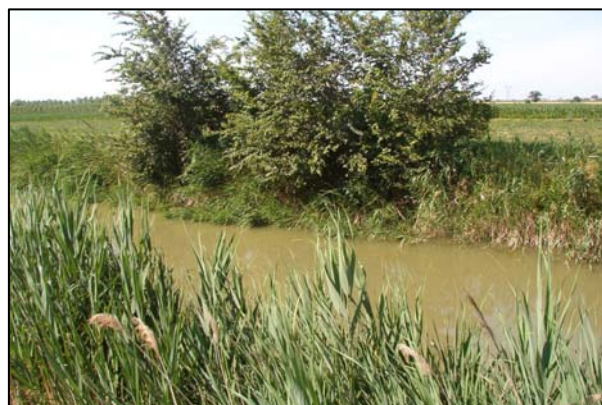
Corso d'acqua:	Diversivo	Stazione:	DIVO2
Data del rilevamento:	15/06/2006	Cod. Sezione:	02M03
Larghezza alveo di morbida (m):	15	Tipo di flusso:	laminare
Lunghezza tratto omogeneo (m):	185	Substrato:	siliceo
Quota (m s.l.m.):	14

- sezione di rilievo
- estremi del tratto omogeneo

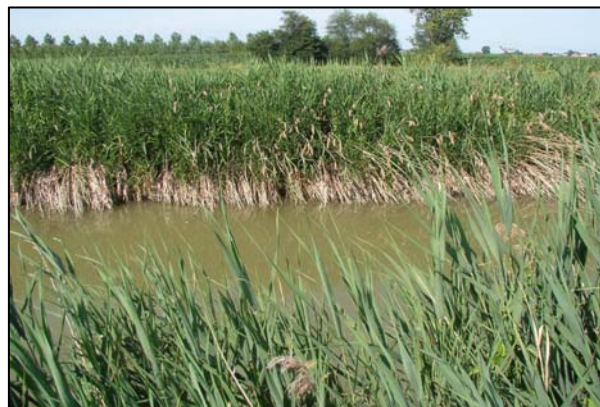
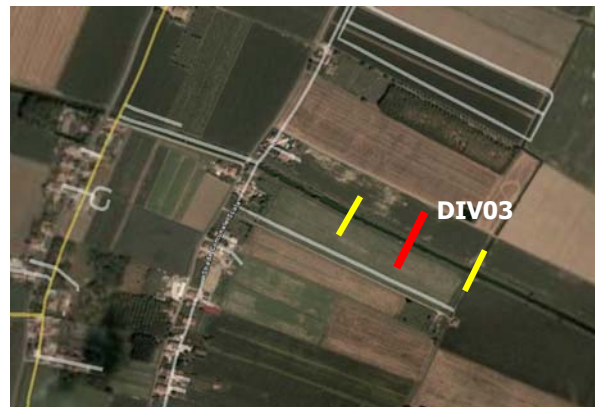
Corso d'acqua:	Diversivo	Stazione:	DIV03
Data del rilevamento:	15/06/2006	Cod. Sezione:	03M04
Larghezza alveo di morbida (m):	13	Tipo di flusso:	laminare
Lunghezza tratto omogeneo (m):	255	Substrato:	siliceo
Quota (m s.l.m.):	14

- sezione di rilievo
- estremi del tratto omogeneo

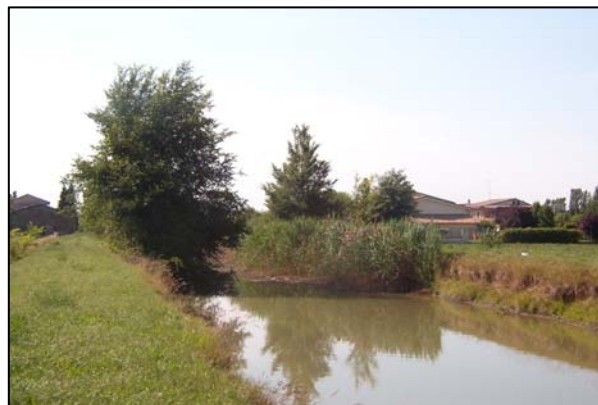
Corso d'acqua:	Diversivo	Stazione:	DIV04
Data del rilevamento:	15/06/2006	Cod. Sezione:	04M05
Larghezza alveo di morbida (m):	16	Tipo di flusso:	laminare
Lunghezza tratto omogeneo (m):	210	Substrato:	siliceo
Quota (m s.l.m.):	14

- sezione di rilievo
- estremi del tratto omogeneo

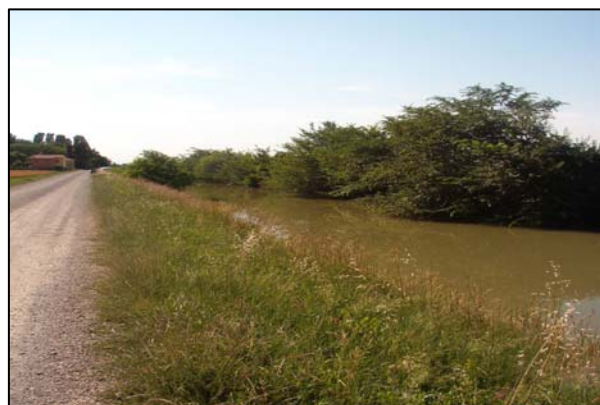
Corso d'acqua:	Diversivo	Stazione:	DIV05
Data del rilevamento:	15/06/2006	Cod. Sezione:	05M06
Larghezza alveo di morbida (m):	16	Tipo di flusso:	laminare
Lunghezza tratto omogeneo (m):	275	Substrato:	siliceo
Quota (m s.l.m.):	14

- sezione di rilievo
- estremi del tratto omogeneo

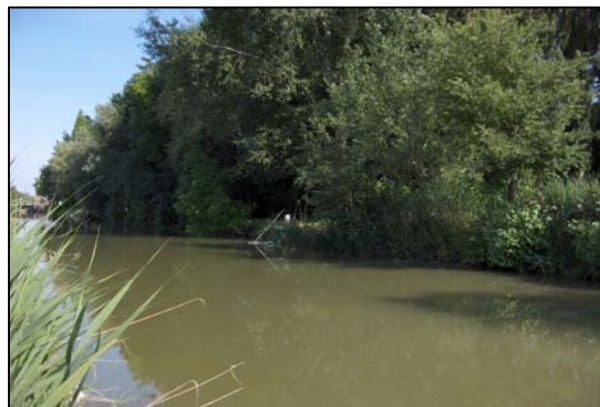
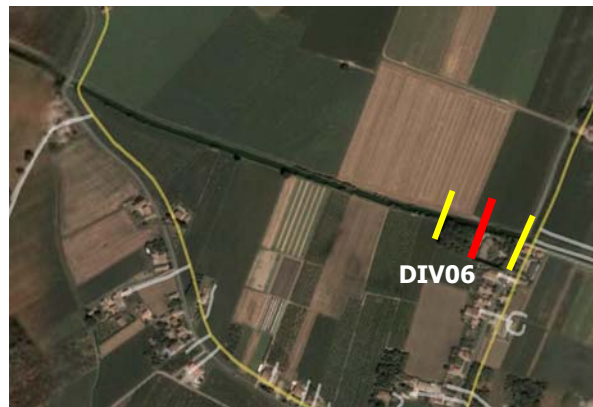
Corso d'acqua:	Diversivo	Stazione:	DIV06
Data del rilevamento:	15/06/2006	Cod. Sezione:	06J18
Larghezza alveo di morbida (m):	20	Tipo di flusso:	laminare
Lunghezza tratto omogeneo (m):	150	Substrato:	siliceo
Quota (m s.l.m.):	14

- sezione di rilievo
- estremi del tratto omogeneo

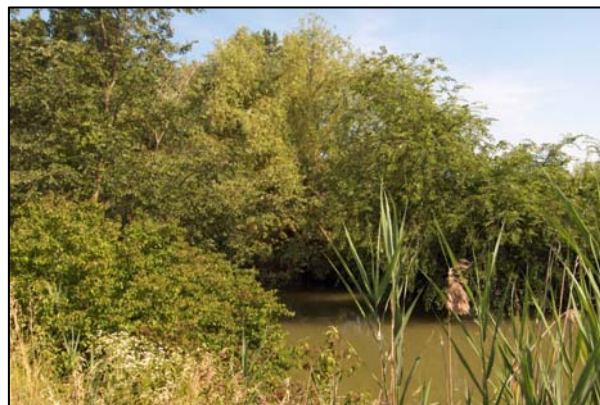
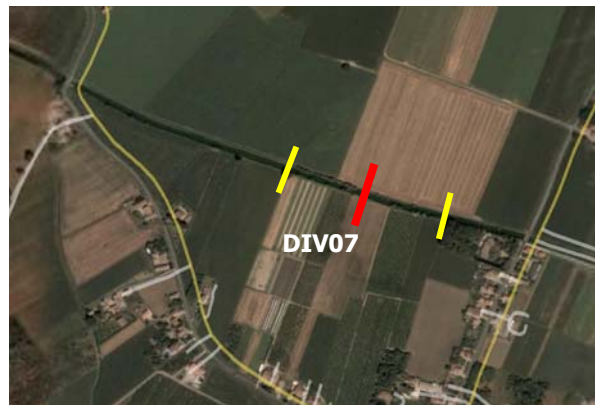
Corso d'acqua:	Diversivo	Stazione:	DIV07
Data del rilevamento:	15/06/2006	Cod. Sezione:	07J17
Larghezza alveo di morbida (m):	20	Tipo di flusso:	laminare
Lunghezza tratto omogeneo (m):	305	Substrato:	siliceo
Quota (m s.l.m.):	14

- sezione di rilievo
- estremi del tratto omogeneo

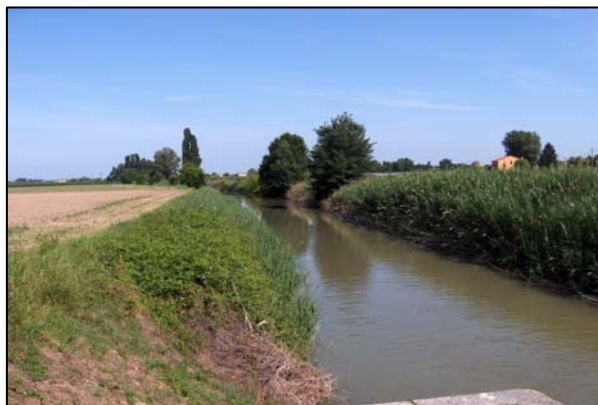
Corso d'acqua:	Diversivo	Stazione:	DIV08
Data del rilevamento:	15/06/2006	Cod. Sezione:	08J16
Larghezza alveo di morbida (m):	20	Tipo di flusso:	laminare
Lunghezza tratto omogeneo (m):	435	Substrato:	siliceo
Quota (m s.l.m.):	14

- sezione di rilievo
— estremi del tratto omogeneo

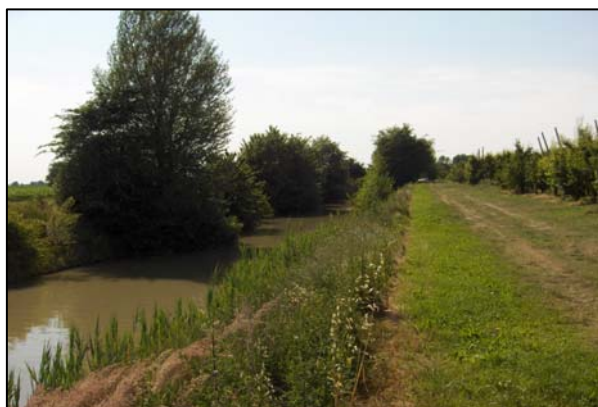
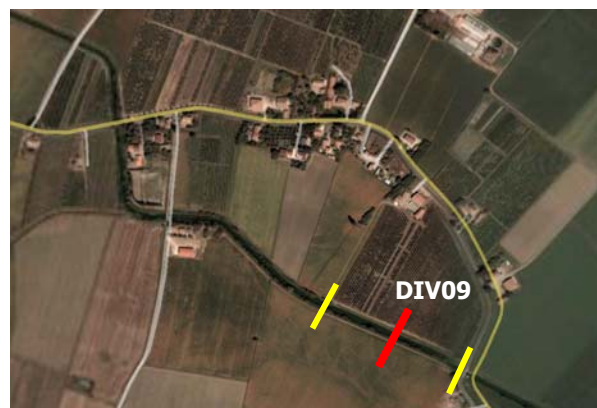
Corso d'acqua:	Diversivo	Stazione:	DIV09
Data del rilevamento:	15/06/2006	Cod. Sezione:	09J15
Larghezza alveo di morbida (m):	20	Tipo di flusso:	laminare
Lunghezza tratto omogeneo (m):	290	Substrato:	siliceo
Quota (m s.l.m.):	14

- sezione di rilievo
- estremi del tratto omogeneo

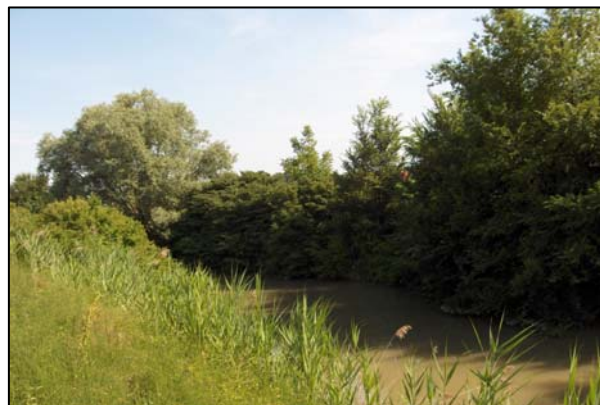
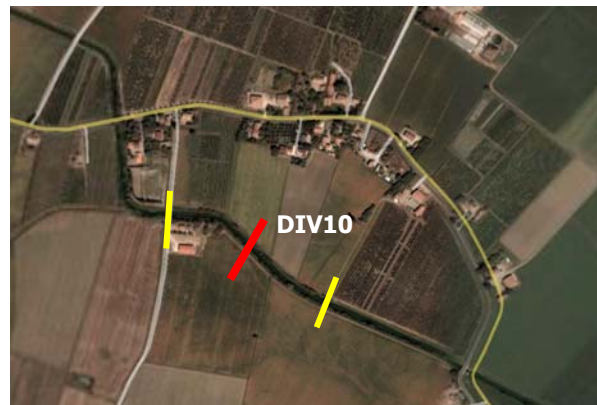
Corso d'acqua:	Diversivo	Stazione:	DIV10
Data del rilevamento:	15/06/2006	Cod. Sezione:	10J14
Larghezza alveo di morbida (m):	20	Tipo di flusso:	laminare
Lunghezza tratto omogeneo (m):	355	Substrato:	siliceo
Quota (m s.l.m.):	14

— sezione di rilievo
 — estremi del tratto omogeneo

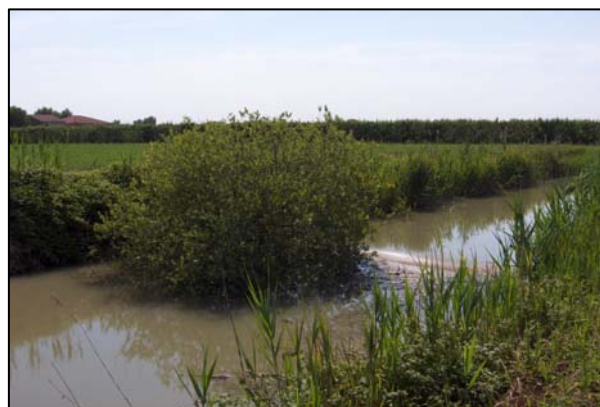
Corso d'acqua:	Diversivo	Stazione:	DIV12
Data del rilevamento:	15/06/2006	Cod. Sezione:	12J12
Larghezza alveo di morbida (m):	12	Tipo di flusso:	laminare
Lunghezza tratto omogeneo (m):	325	Substrato:	siliceo
Quota (m s.l.m.):	15

- sezione di rilievo
- estremi del tratto omogeneo

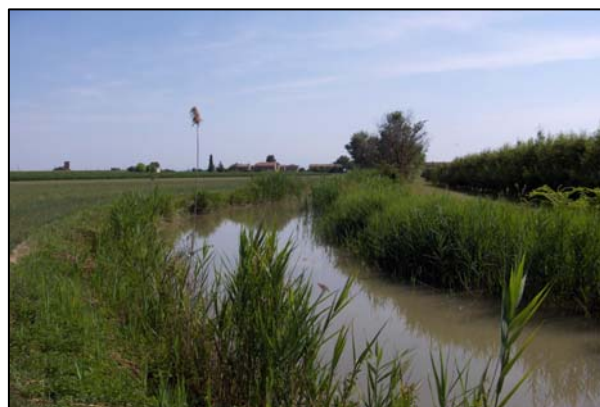
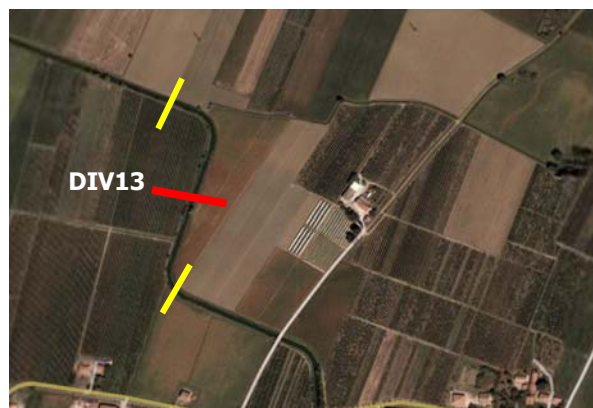
Corso d'acqua:	Diversivo	Stazione:	DIV13
Data del rilevamento:	15/06/2006	Cod. Sezione:	13J11
Larghezza alveo di morbida (m):	11	Tipo di flusso:	laminare
Lunghezza tratto omogeneo (m):	430	Substrato:	siliceo
Quota (m s.l.m.):	15

- sezione di rilievo
- estremi del tratto omogeneo

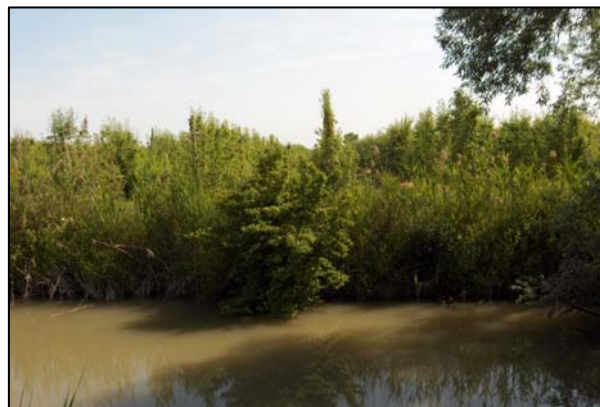
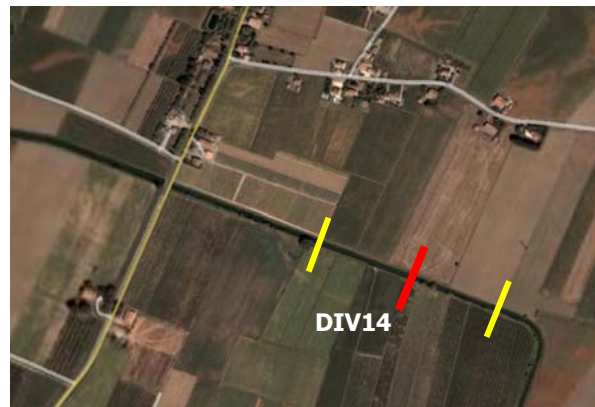
Corso d'acqua:	Diversivo	Stazione:	DIV14
Data del rilevamento:	15/06/2006	Cod. Sezione:	14J10
Larghezza alveo di morbida (m):	12	Tipo di flusso:	laminare
Lunghezza tratto omogeneo (m):	355	Substrato:	siliceo
Quota (m s.l.m.):	15

- sezione di rilievo
- estremi del tratto omogeneo

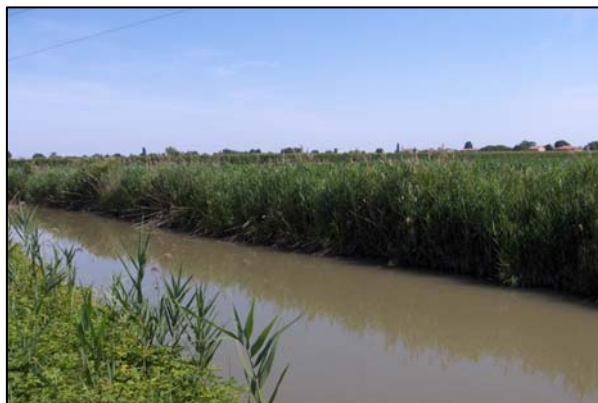
Corso d'acqua:	Diversivo	Stazione:	DIV15
Data del rilevamento:	15/06/2006	Cod. Sezione:	15J09
Larghezza alveo di morbida (m):	12	Tipo di flusso:	laminare
Lunghezza tratto omogeneo (m):	300	Substrato:	siliceo
Quota (m s.l.m.):	15

- sezione di rilievo
- estremi del tratto omogeneo

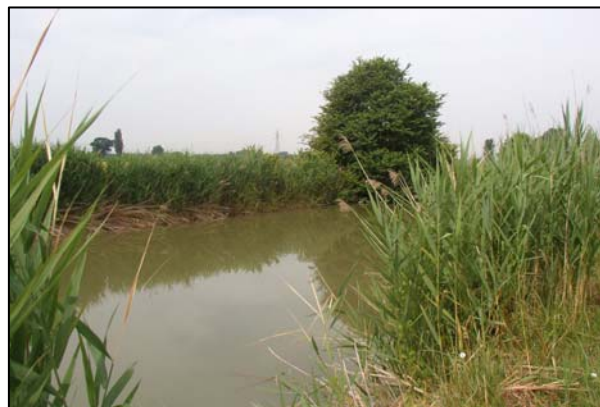
Corso d'acqua:	Diversivo	Stazione:	DIV16
Data del rilevamento:	16/06/2006	Cod. Sezione:	16M07
Larghezza alveo di morbida (m):	16	Tipo di flusso:	laminare
Lunghezza tratto omogeneo (m):	360	Substrato:	siliceo
Quota (m s.l.m.):	15

- sezione di rilievo
- estremi del tratto omogeneo

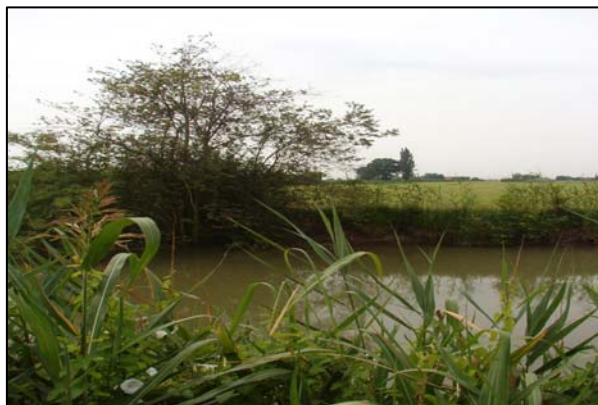
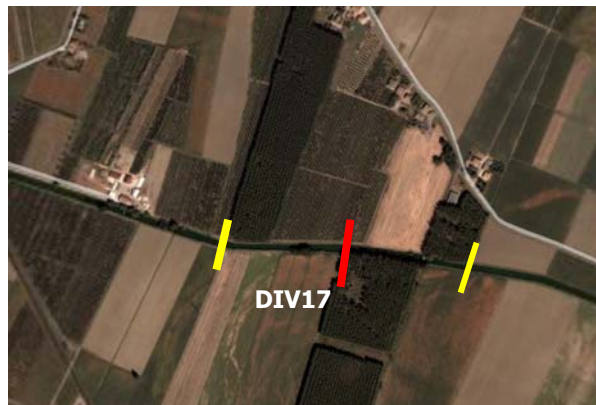
Corso d'acqua:	Diversivo	Stazione:	DIV17
Data del rilevamento:	16/06/2006	Cod. Sezione:	17M08
Larghezza alveo di morbida (m):	16	Tipo di flusso:	laminare
Lunghezza tratto omogeneo (m):	455	Substrato:	siliceo
Quota (m s.l.m.):	15

- sezione di rilievo
- estremi del tratto omogeneo

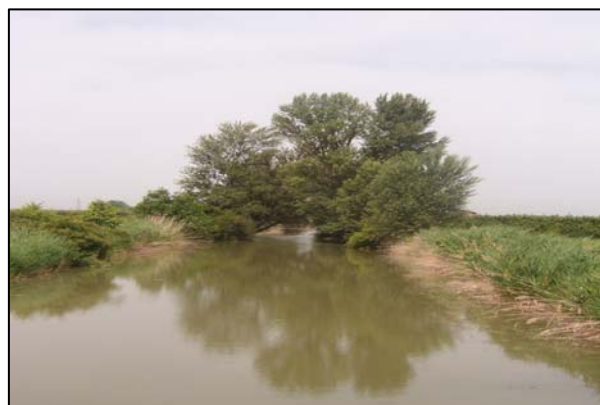
Corso d'acqua:	Diversivo	Stazione:	DIV18
Data del rilevamento:	16/06/2006	Cod. Sezione:	18M09
Larghezza alveo di morbida (m):	16	Tipo di flusso:	laminare
Lunghezza tratto omogeneo (m):	320	Substrato:	siliceo
Quota (m s.l.m.):	15

- sezione di rilievo
- estremi del tratto omogeneo

Punteggi assegnati	
	Sponda Sx	Sponda Dx
	5	5
	30	30
	5	5
	10	10
	20	
	15	15
	5	
	20	20
	5	
	5	
	1	
	10	
	5	
	5	
Punteggio totale:	141	141
Livello di funzionalità:	III	III

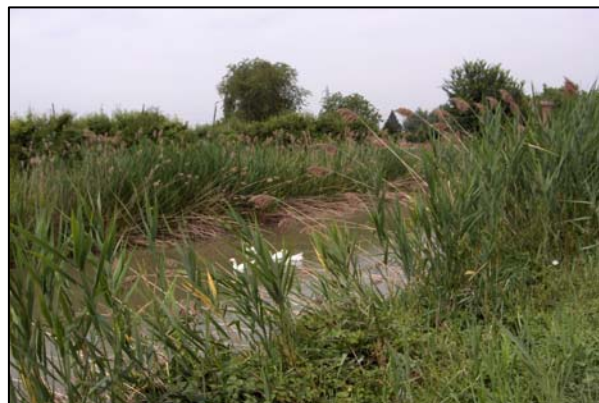
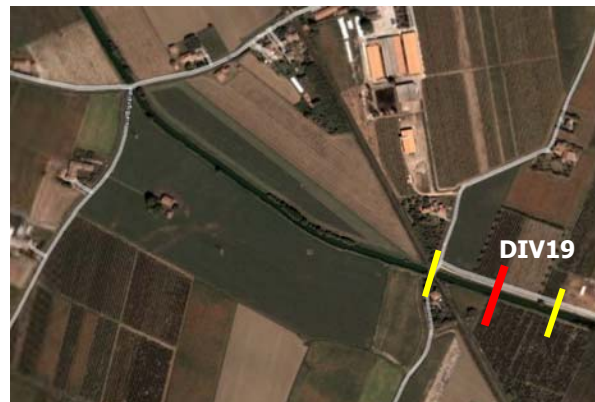
Corso d'acqua:	Diversivo	Stazione:	DIV19
Data del rilevamento:	16/06/2006	Cod. Sezione:	19J22
Larghezza alveo di morbida (m):	15	Tipo di flusso:	laminare
Lunghezza tratto omogeneo (m):	205	Substrato:	siliceo
Quota (m s.l.m.):	15

- sezione di rilievo
— estremi del tratto omogeneo

Punteggi assegnati	
Sponda Sx	Sponda Dx
5	5
25	25
5	5
10	20
20	
15	15
15	
20	20
5	
15	
1	
10	
5	
5	
Punteggio totale:	156
Livello di funzionalità:	III

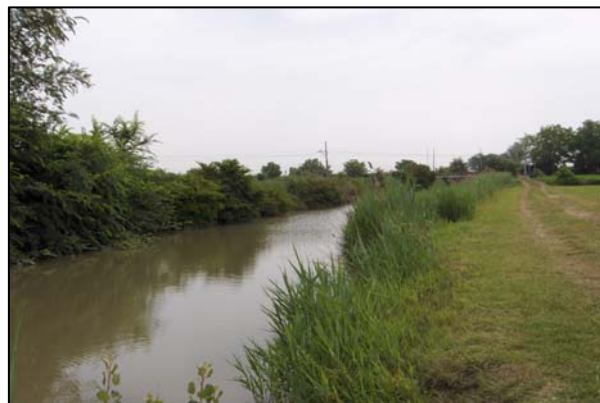
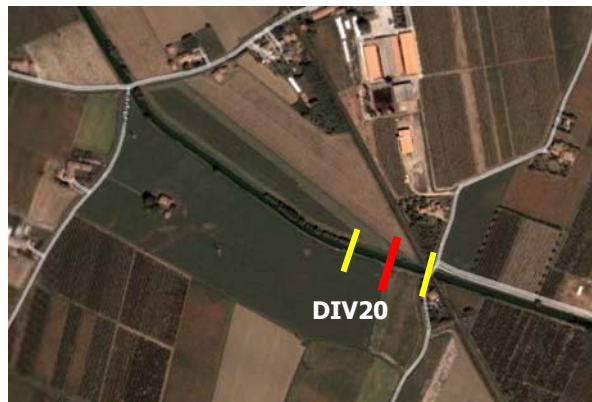
Corso d'acqua:	Diversivo	Stazione:	DIV20
Data del rilevamento:	16/06/2006	Cod. Sezione:	20J21
Larghezza alveo di morbida (m):	16	Tipo di flusso:	laminare
Lunghezza tratto omogeneo (m):	135	Substrato:	siliceo
Quota (m s.l.m.):	15

- sezione di rilievo
- estremi del tratto omogeneo

Punteggi assegnati	
	Sponda Sx	Sponda Dx
	5	5
	30	25
	5	5
	20	20
	20	
	15	15
	15	
	20	20
	10	
	15	
	1	
	10	
	5	
	5	
Punteggio totale:	176	171
Livello di funzionalità:	III	III

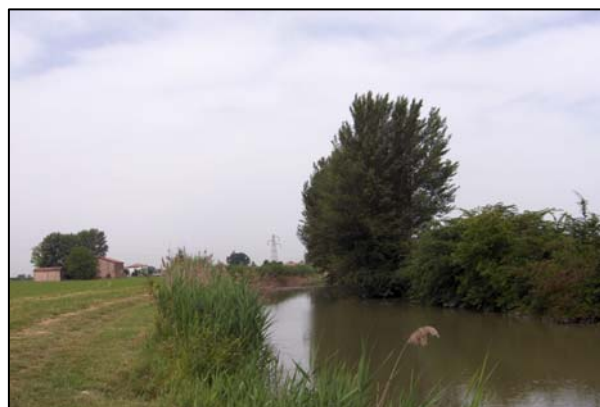
Corso d'acqua:	Diversivo	Stazione:	DIV21
Data del rilevamento:	16/06/2006	Cod. Sezione:	21J20
Larghezza alveo di morbida (m):	15	Tipo di flusso:	laminare
Lunghezza tratto omogeneo (m):	170	Substrato:	siliceo
Quota (m s.l.m.):	15

- sezione di rilievo
— estremi del tratto omogeneo

Punteggi assegnati	
Sponda Sx	Sponda Dx
5	5
30	25
5	5
20	20
20	
25	15
15	
20	20
10	
15	
1	
10	
5	
10	
Punteggio totale:	191
Livello di funzionalità:	II/III

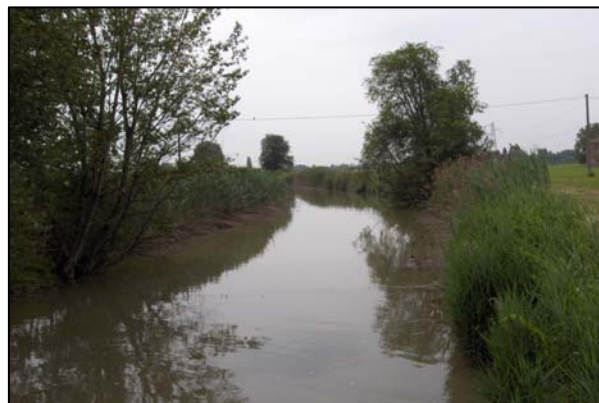
Corso d'acqua:	Diversivo	Stazione:	DIV22
Data del rilevamento:	16/06/2006	Cod. Sezione:	22J19
Larghezza alveo di morbida (m):	15	Tipo di flusso:	laminare
Lunghezza tratto omogeneo (m):	295	Substrato:	siliceo
Quota (m s.l.m.):	15

- sezione di rilievo
— estremi del tratto omogeneo

Punteggi assegnati	
		Sponda Sx	Sponda Dx
		5	5
		25	25
		5	5
		20	20
		20	
		15	15
		15	
		20	20
		10	
		15	
		1	
		10	
		5	
		5	
Punteggio totale:		171	171
Livello di funzionalità:		III	III

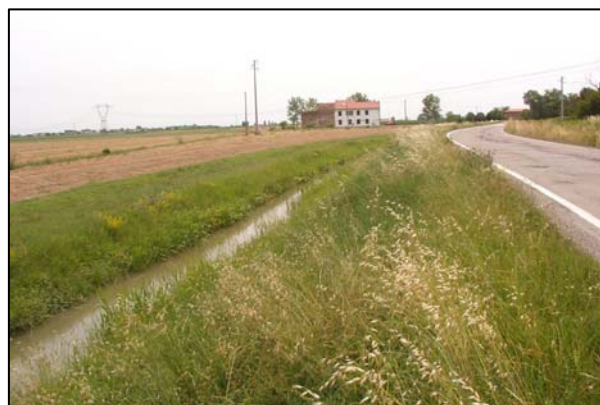
Corso d'acqua:	Fossa Reggiana Imperiale	Stazione:	FRI23
Data del rilevamento:	16/06/2006	Cod. Sezione:	23M10
Larghezza alveo di morbida (m):	1,5	Tipo di flusso:	laminare
Lunghezza tratto omogeneo (m):	730	Substrato:	siliceo
Quota (m s.l.m.):	14

- sezione di rilievo
- estremi del tratto omogeneo

Punteggi assegnati	
Sponda Sx	Sponda Dx
5	5
1	1
1	1
5	5
20	
15	15
5	
20	20
5	
5	
1	
10	
5	
5	
Punteggio totale:	103
Livello di funzionalità:	III/IV

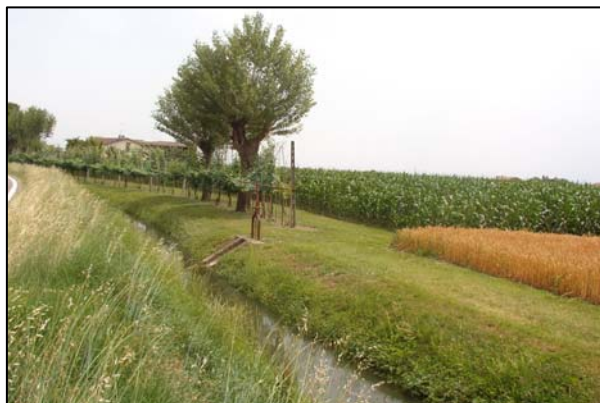
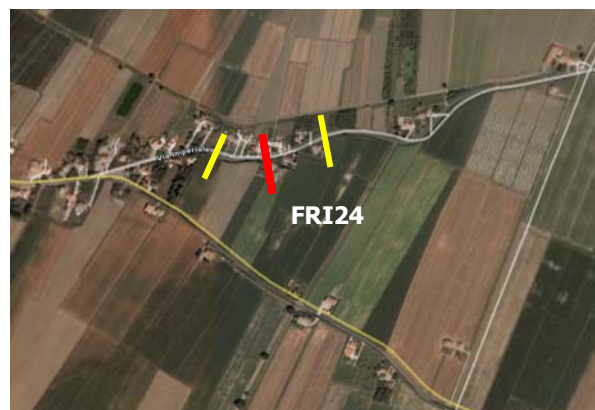
Corso d'acqua:	Fossa Reggiana Imperiale	Stazione:	FRI24
Data del rilevamento:	16/06/2006	Cod. Sezione:	24M11
Larghezza alveo di morbida (m):	1,5	Tipo di flusso:	laminare
Lunghezza tratto omogeneo (m):	245	Substrato:	siliceo
Quota (m s.l.m.):	15

- sezione di rilievo
- estremi del tratto omogeneo

Punteggi assegnati	
Sponda Sx	Sponda Dx
1	5
1	1
1	1
5	5
20	
15	5
5	
20	20
5	
5	
1	
5	
5	
5	
Punteggio totale:	94
Livello di funzionalità:	IV

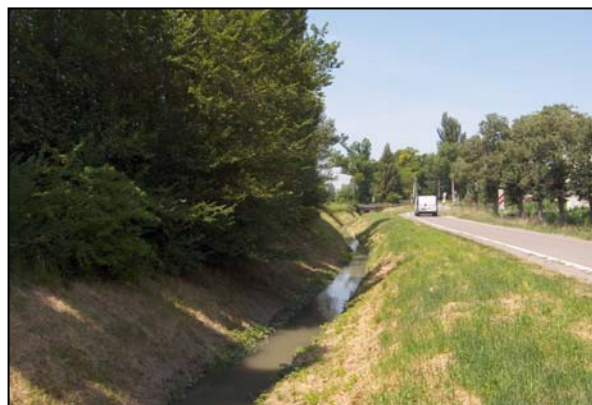
Corso d'acqua:	Canalino	Stazione:	CAN25
Data del rilevamento:	15/06/06	Cod. Sezione:	25J05
Larghezza alveo di morbida (m):	1.5	Tipo di flusso:	laminare
Lunghezza tratto omogeneo (m)	250	Substrato:	siliceo
Quota (m s.l.m.):	15

- sezione di rilievo
- estremi del tratto omogeneo

Punteggi assegnati	
	Sponda Sx	Sponda Dx
	5	5
	1	30
	1	5
	5	10
	20	
	5	25
	5	
	20	20
	5	
	5	
	1	
	10	
	10	
	5	
Punteggio totale:	98	156
Livello di funzionalità:	IV	III

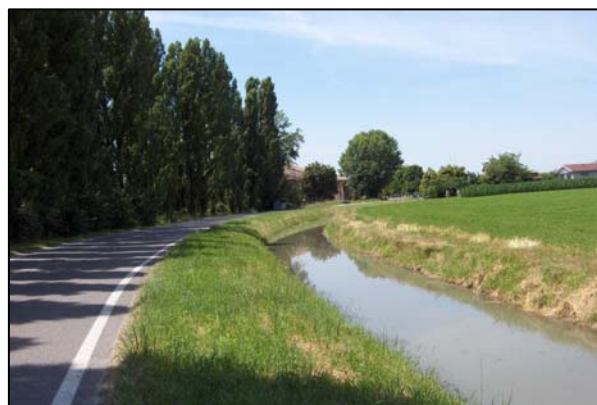
Corso d'acqua:	Canalino	Stazione:	CAN27
Data del rilevamento:	15/06/2006	Cod. Sezione:	27J07
Larghezza alveo di morbida (m):	4	Tipo di flusso:	laminare
Lunghezza tratto omogeneo (m):	280	Substrato:	siliceo
Quota (m s.l.m.):	15

- sezione di rilievo
— estremi del tratto omogeneo

Punteggi assegnati	
Sponda Sx	Sponda Dx
5	20
1	10
1	1
1	10
20	
5	5
5	
20	20
5	
5	
1	
10	
5	
5	
Punteggio totale:	89 122
Livello di funzionalità:	IV III

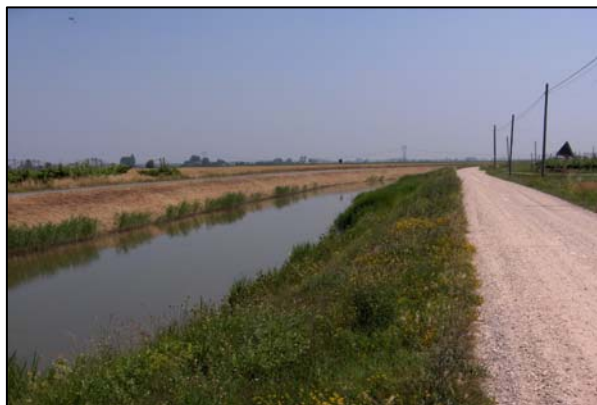
Corso d'acqua:	Vallicella	Stazione:	VAL28
Data del rilevamento:	15/06/2006	Cod. Sezione:	28J04
Larghezza alveo di morbida (m):	10	Tipo di flusso:	laminare
Lunghezza tratto omogeneo (m):	430	Substrato:	siliceo
Quota (m s.l.m.):	14

- sezione di rilievo
- estremi del tratto omogeneo

Punteggi assegnati	
Sponda Sx	Sponda Dx
5	5
25	25
5	5
20	20
20	
15	15
5	
20	20
15	
5	
1	
10	
5	
5	
Punteggio totale:	156
Livello di funzionalità:	III

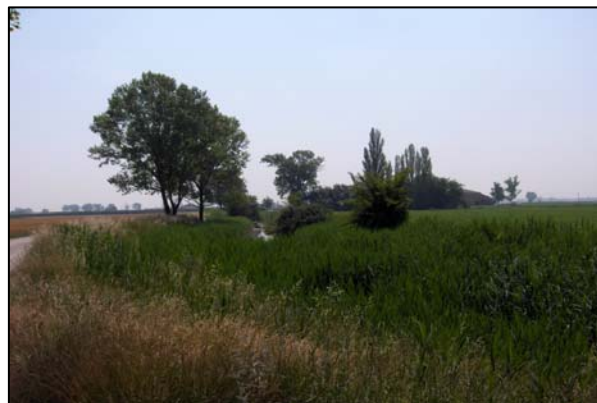
Corso d'acqua:	Vallicella	Stazione:	VAL29
Data del rilevamento:	15/06/2006	Cod. Sezione:	29J03
Larghezza alveo di morbida (m):	7	Tipo di flusso:	laminare
Lunghezza tratto omogeneo (m):	495	Substrato:	siliceo
Quota (m s.l.m.):	14

- sezione di rilievo
— estremi del tratto omogeneo

Punteggi assegnati	
	Sponda Sx	Sponda Dx
	5	5
	25	25
	5	5
	20	20
	20	
	15	15
	15	
	20	20
	15	
	5	
	1	
	10	
	5	
	5	
Punteggio totale:	166	166
Livello di funzionalità:	III	III

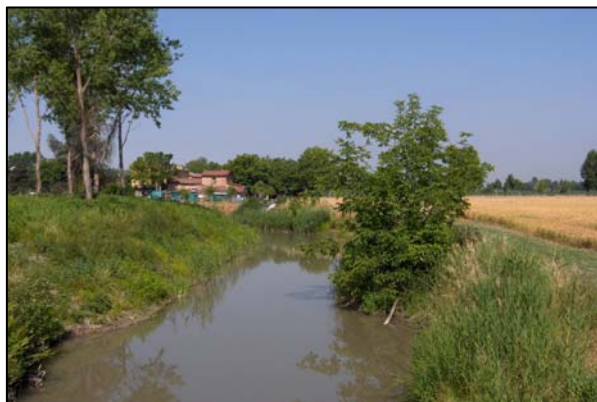
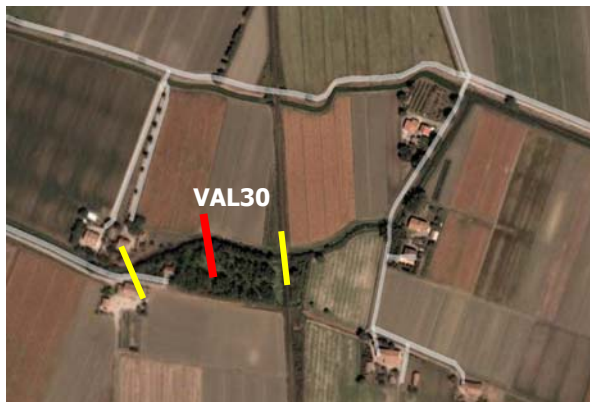
Corso d'acqua:	Vallicella	Stazione:	VAL30
Data del rilevamento:	15/06/2006	Cod. Sezione:	30J01
Larghezza alveo di morbida (m):	8	Tipo di flusso:	laminare
Lunghezza tratto omogeneo (m):	220	Substrato:	siliceo
Quota (m s.l.m.):	14

- sezione di rilievo
— estremi del tratto omogeneo

Punteggi assegnati	
Sponda Sx	Sponda Dx
5	5
25	25
5	15
20	20
20	
15	15
5	
15	15
10	
5	
1	
10	
5	
5	
Punteggio totale:	146
Livello di funzionalità:	III

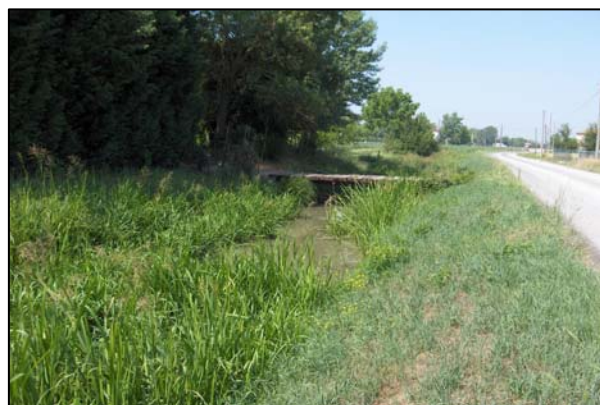
Corso d'acqua:	Dogaro	Stazione:	DOG31
Data del rilevamento:	15/06/2006	Cod. Sezione:	31J02
Larghezza alveo di morbida (m):	4,5	Tipo di flusso:	laminare
Lunghezza tratto omogeneo (m):	335	Substrato:	siliceo
Quota (m s.l.m.):	14

- sezione di rilievo
- estremi del tratto omogeneo

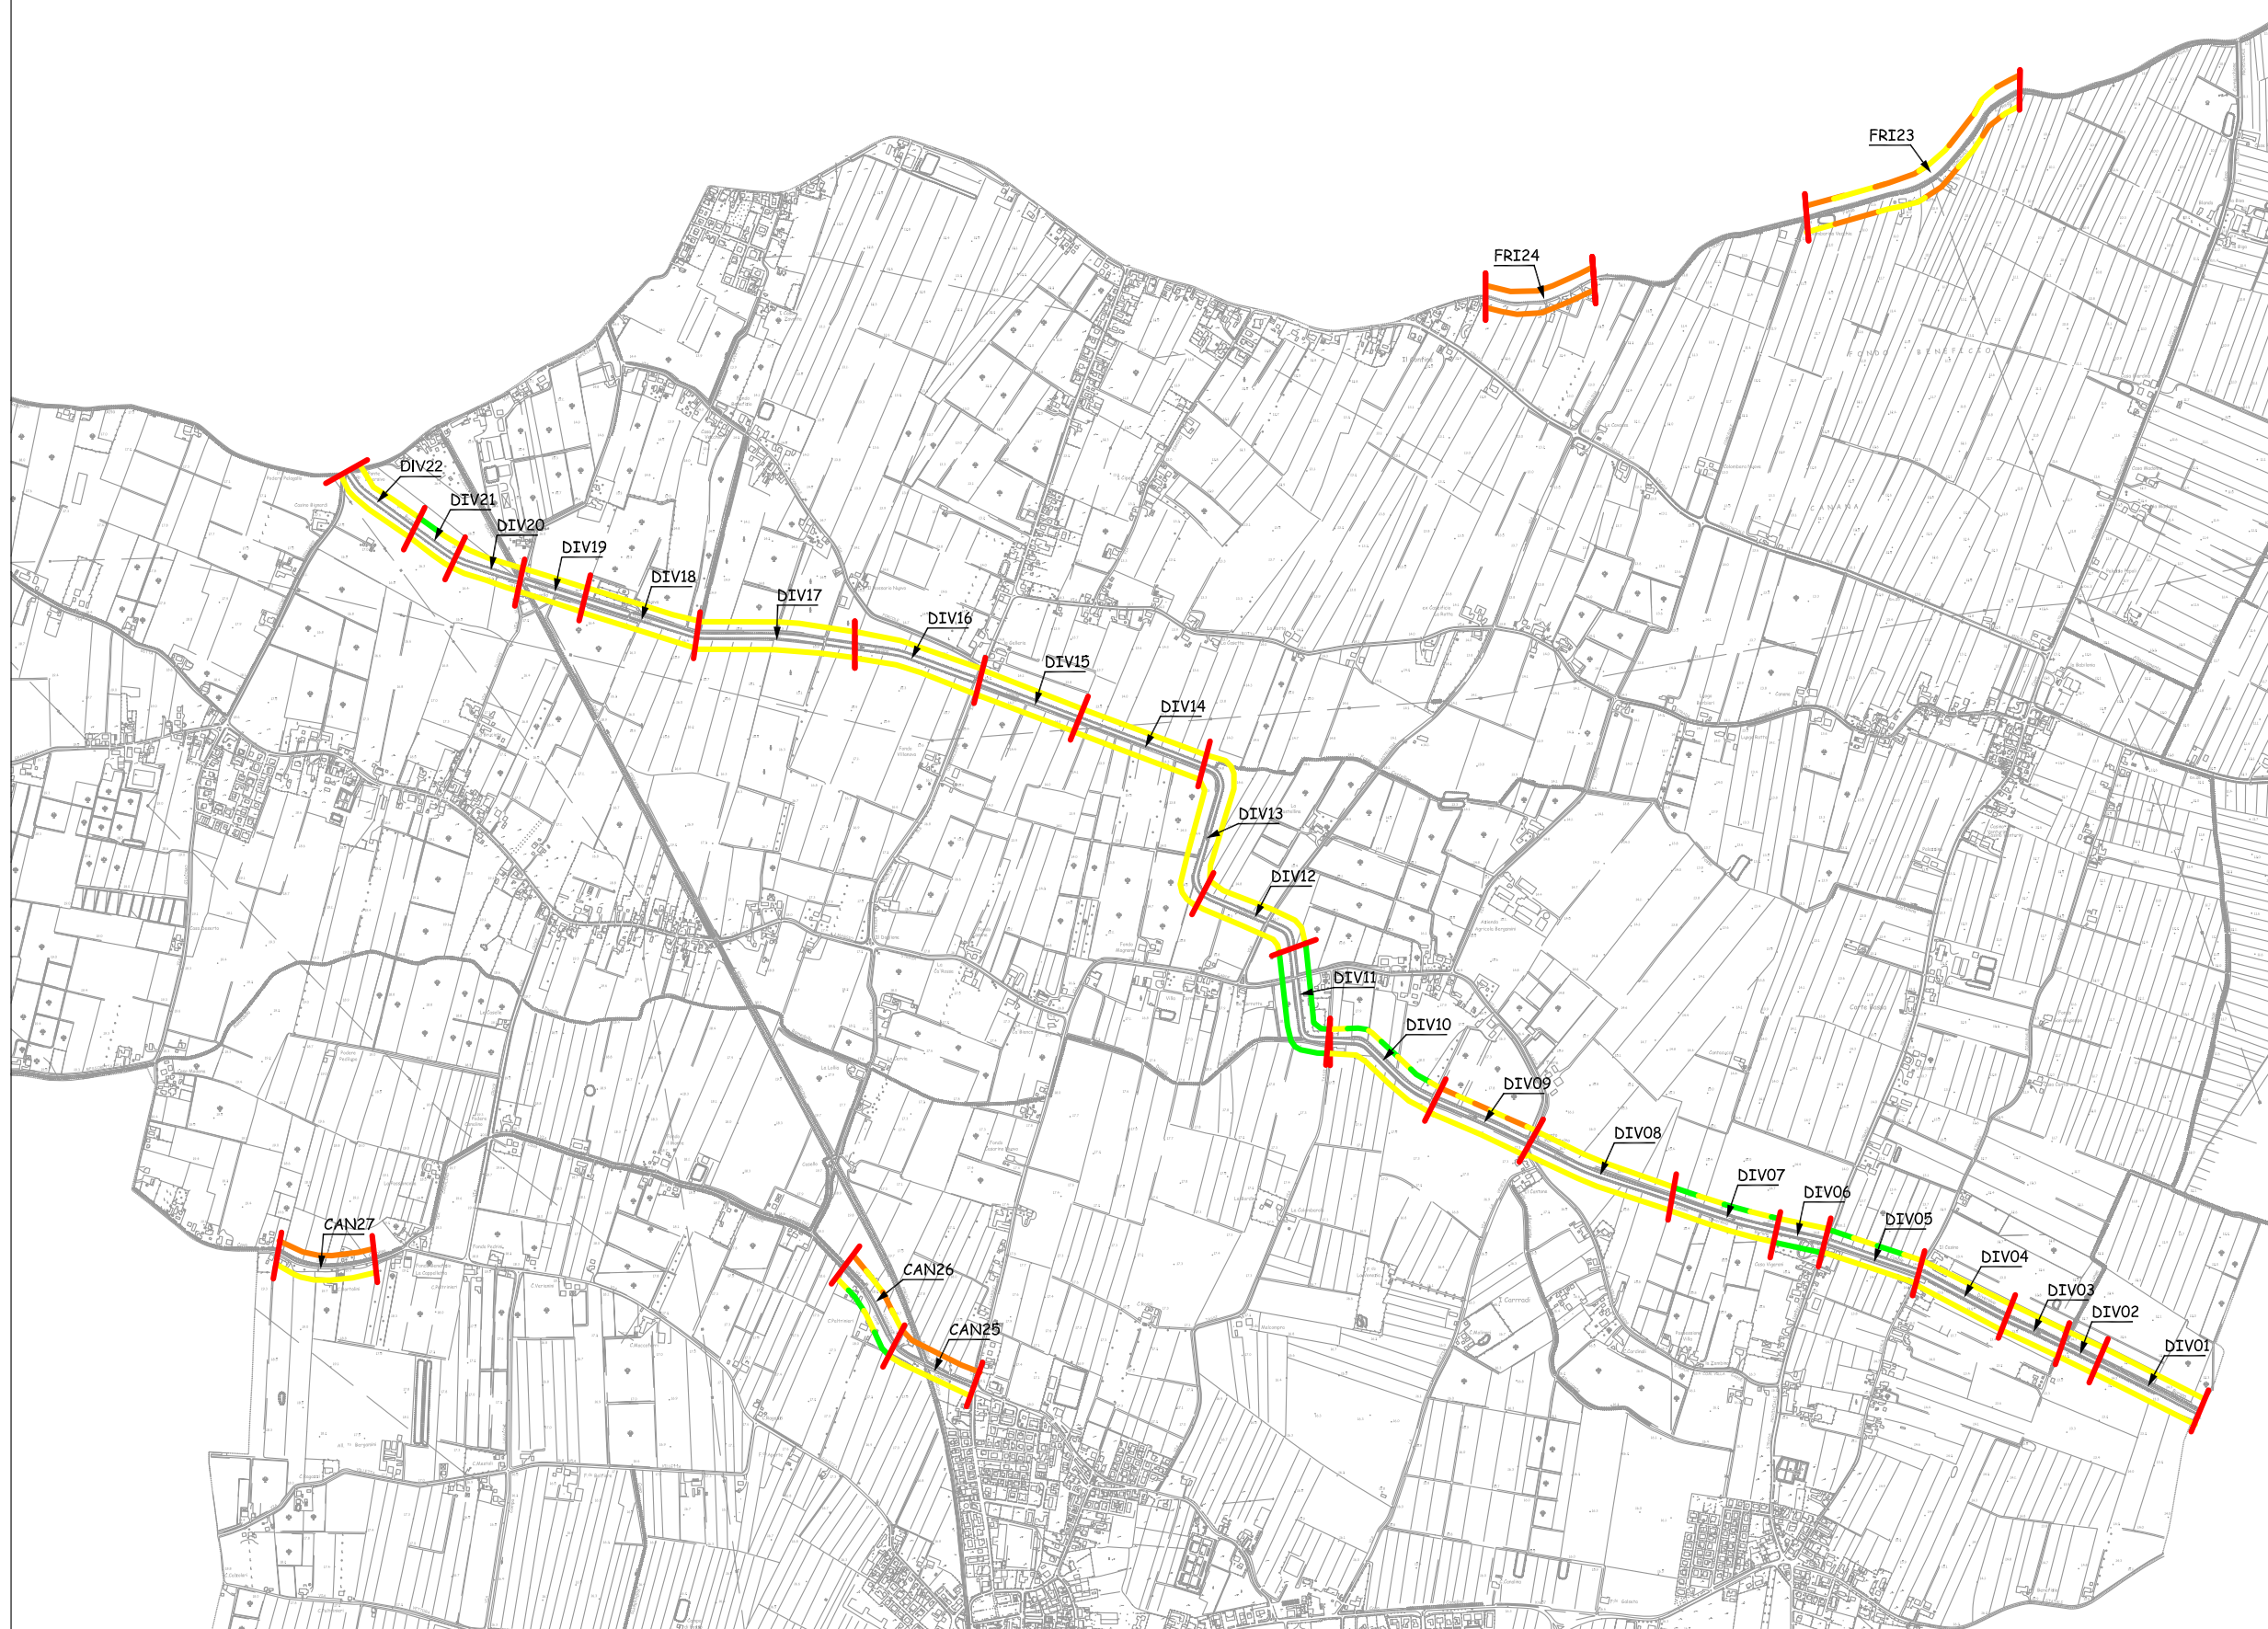
IFF
 Sezioni di Rilievo e
 Risultati
 -Nord-

Livello di Funzionalità	Giudizio di Funzionalità
I	ottimo
I-II	ottimo - buono
II	buono
II-III	buono - mediocre
III	mediocre
III-IV	mediocre - scadente
IV	scadente
IV-V	scadente - pessimo
V	pessimo

La scheda I.F.F. (all. 2) si compone di 14 domande che riguardano le principali caratteristiche ecologiche di un corso d'acqua, per ognuna delle quali è possibile esprimere una sola delle quattro risposte predefinite. La struttura della scheda I.F.F. consente di esplorare diversi comparti ambientali.
