QUADRO CONOSCITIVO

Documento: QC	Sistema naturale e ambientale	all. QC.9/A
ottobre 2006	ECOSISTEMI - ALLEGATI

INDICE ALLEGATO ECOSISTEMI

2. Indagini per la valutazione dell'Indice di
Funzionalità fluviale (IFF)

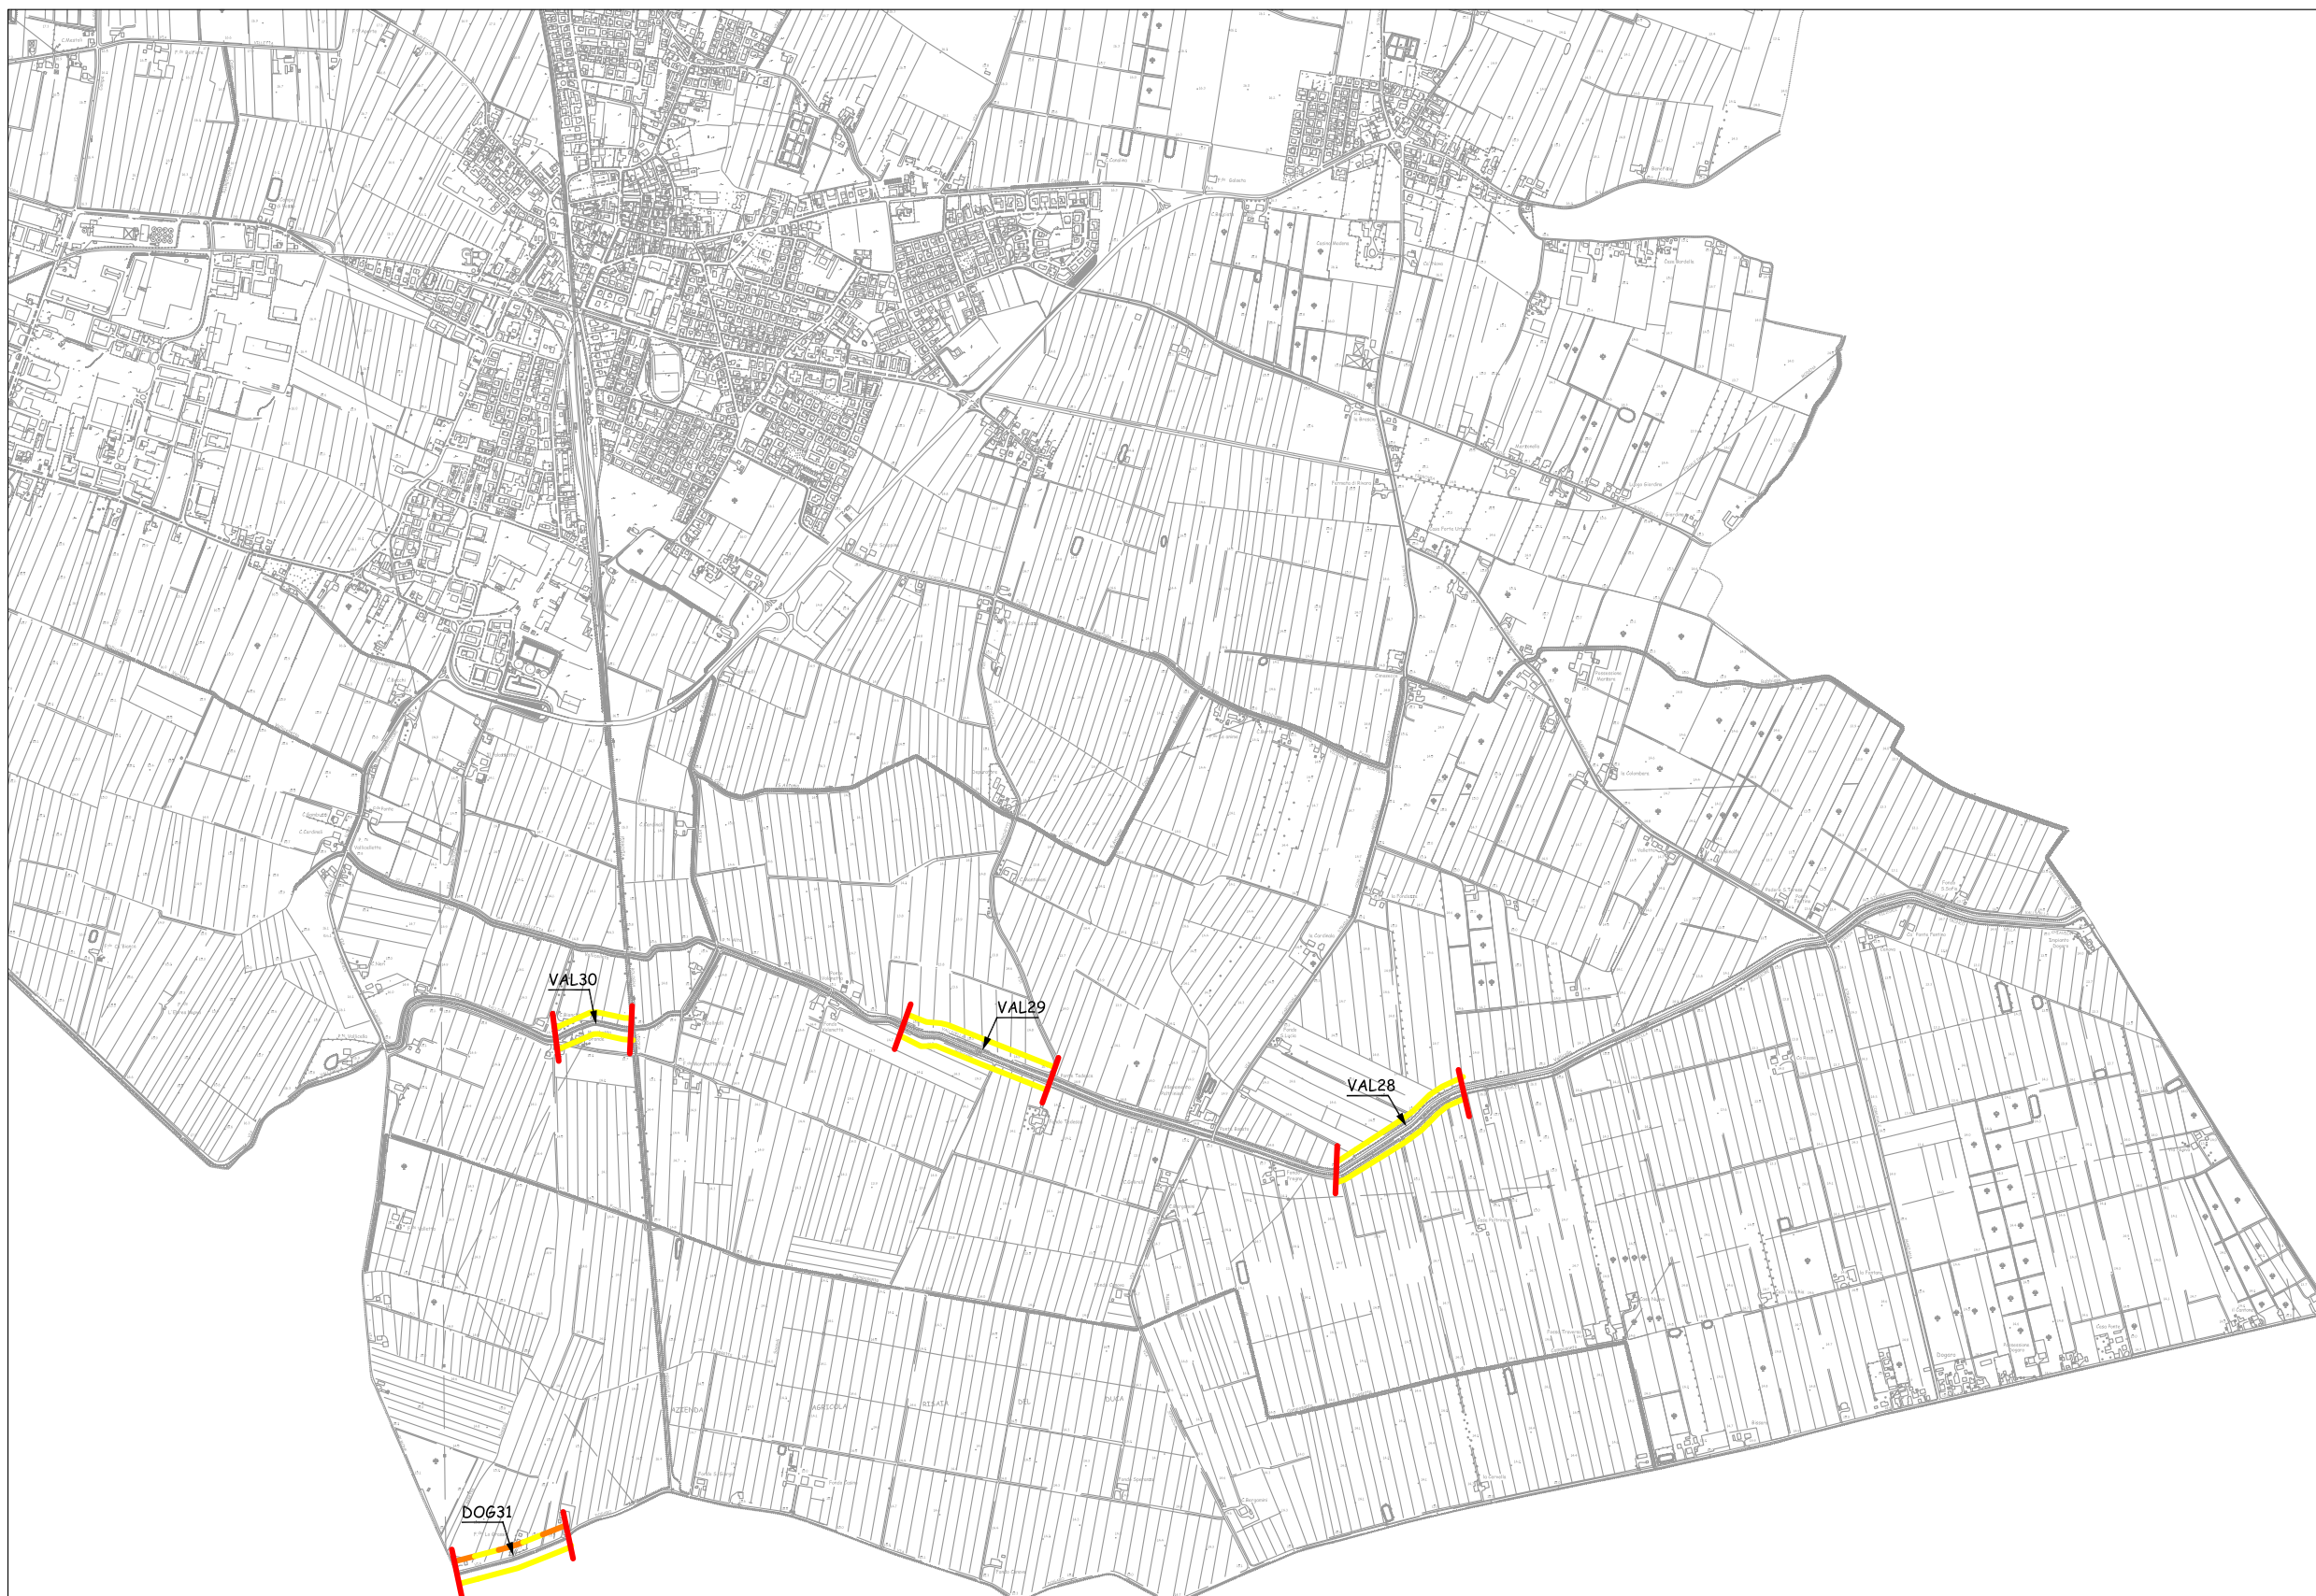
IFF
Sezioni di Rilievo e
Risultati
-Sud-

Livello di Funzionalità	Giudizio di Funzionalità	
I	ottimo	
I-II	ottimo - buono	
II	buono	
II-III	buono - mediocre	
III	mediocre	
III-IV	mediocre - scadente	
IV	scadente	
IV-V	scadente - pessimo	
V	pessimo

La scheda I.F.F. (all. 2) si compone di 14 domande che riguardano le principali caratteristiche ecologiche di un corso d'acqua, per ognuna delle quali è possibile esprimere una sola delle quattro risposte predefinite. La struttura della scheda I.F.F. consente di esplorare diversi comparti ambientali.
