Schedatura delle Unità Edilizie

Foglio 36 Mappale 258

Scheda Unità Edilizia
10 A

CATEGORIA DI INTERVENTO
RRC Restauro e Risanamento Conservativo

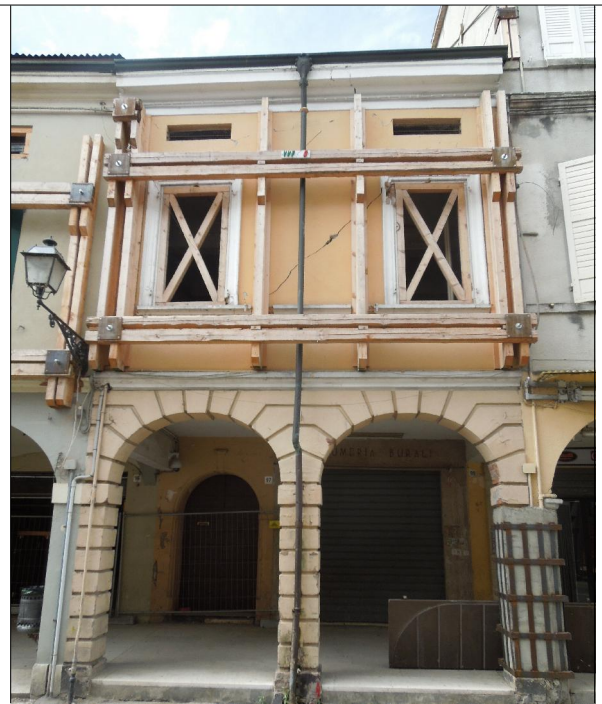
Prospetto su via della Pace n. 97 - 99

Fughe nelle colonne del portico. Cornici orizzontali. Cornici a riquadro attorno alle finestre.

Edificio tinteggiato non recentemente, presenza di tracce di colore preesistente sulle colonne, nel portico e vicino al portone.
