Schedatura delle Unità Edilizie

Foglio 36 Mappale 465

Scheda Unità Edilizia

103 A

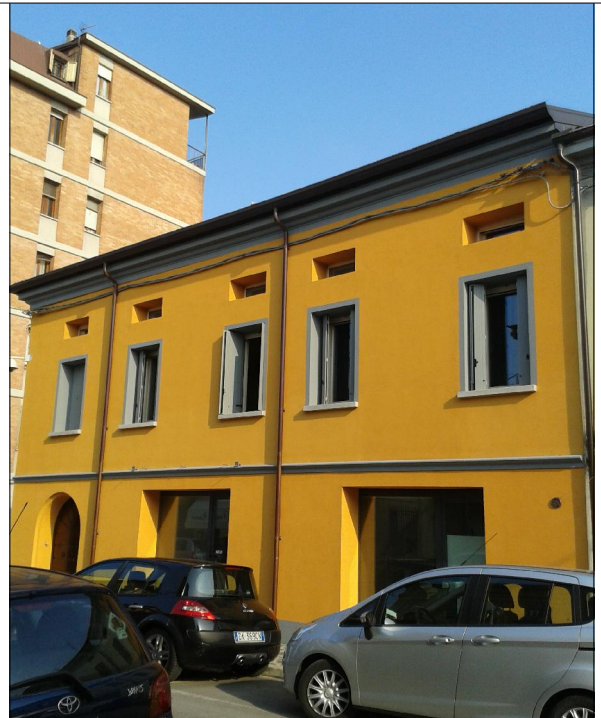
Prospetto su via Mazzini n. 34 - 36 - 38

L'edificio presenta un cappotto termico tinteggiato recentemente, di colore incongruo.
