Schedatura delle Unità Edilizie

Foglio 36 Mappale 437

Scheda Unità Edilizia

**113 A**

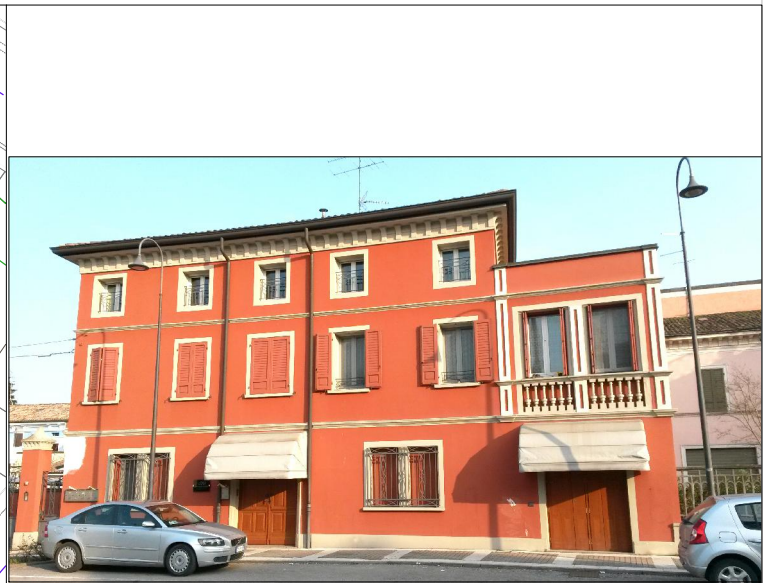
Prospetto su viale Garibaldi n. 18 - 20 - 22

Incorniciatura delle finestre, marcapiani e balcone con colonnine di pietra, cornicione sottogronda di pregio. Presenza di lesene nel balcone laterale.

L'edificio è stato tinteggiato recentemente, di possibile colore incongruo.
