Schedatura delle Unità Edilizie

Foglio 36 Mappale 398

UMI n° **54**

Scheda Unità Edilizia

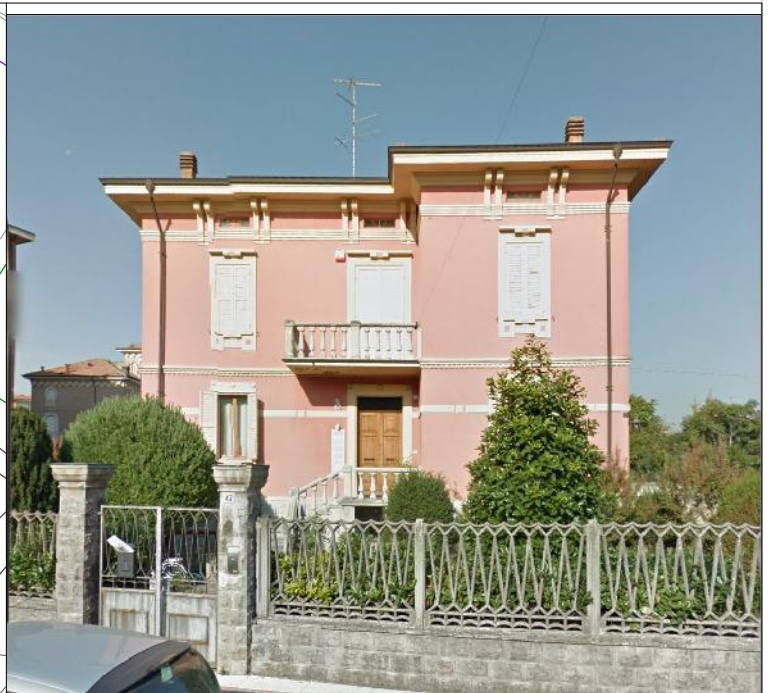
Prospetto su viale Garibaldi n. 47

Presenza di incorniciatura delle finestre, e balcone con colonnine in pietra.

L'edificio è già oggetto di intervento, tinteggiato di recente.
