Schedatura delle Unità Edilizie

Foglio 36 Mappale 359

UMI n° **42**

Scheda Unità Edilizia

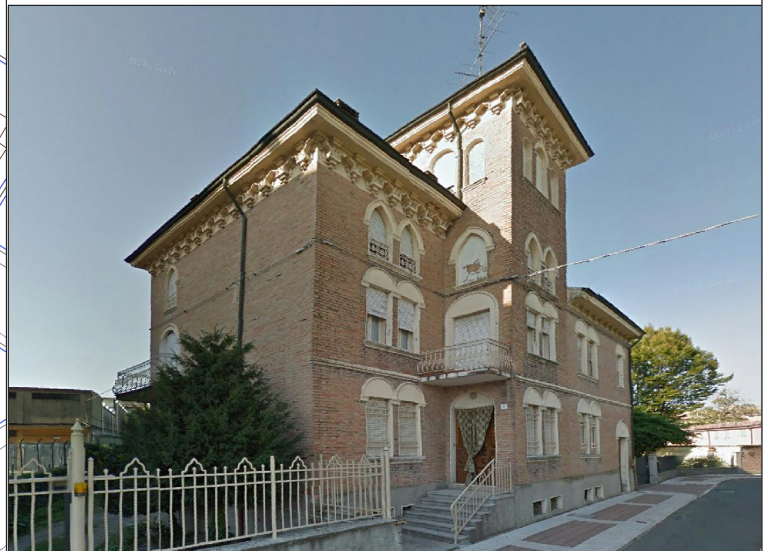
Prospetto su via Decime n.1

Il palazzetto di via Decime era formato da due componenti di volume grossomodo analogo, ma di diversa epoca e di diverso valore architettonico.

Ricostruzione del volume demolito sul medesimo sedime in aderenza al volume da ristrutturare; perseguimento, pur nella autonomia dei linguaggi, di una qualità architettonica di non minor pregio rispetto a quello dell'edificio demolito; ristrutturazione edilizia del volume rimasto con armonizzazione dei caratteri architettonici a quelli dell'edificio ricostruito.
Edificio in facciavista, presenza di cornici e architravi tinteggiate.
