Schedatura delle Unità Edilizie

Foglio 36 Mappale 256

Scheda Unità Edilizia

CATEGORIA DI INTERVENTO
RE/C Ristrutturazione Edilizia/Conservativa

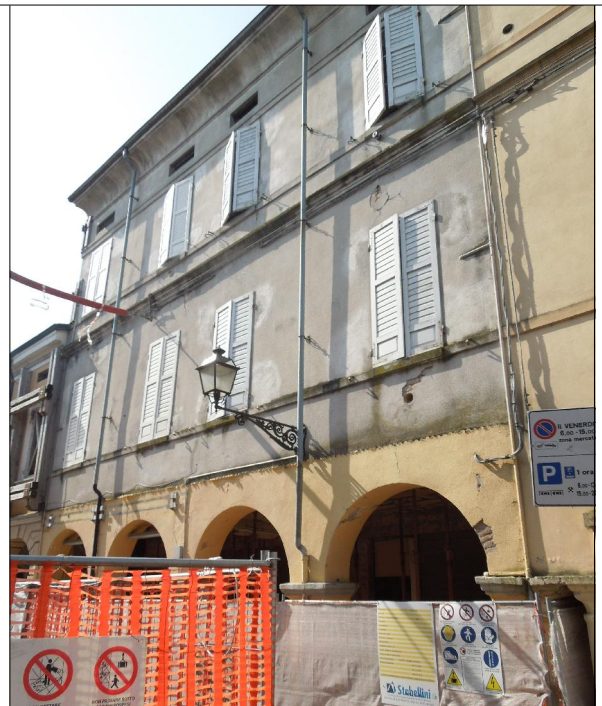
Prospetto su via della Pace n. 101 - 103 - 105

Capitelli dei pilastri del portico, modanature e cornici orizzontali. Cornicione di gronda con sporto a "gola".

Facciata con intonachino rustico non tinteggiata se non per la fascia del portico, presenza di tracce di colore preesistente. Presenza incongrua di tracce di pensilina in ondulato sopra al portico.
